## CARTOGRAFIA DE RISCO GEOLÓGICO

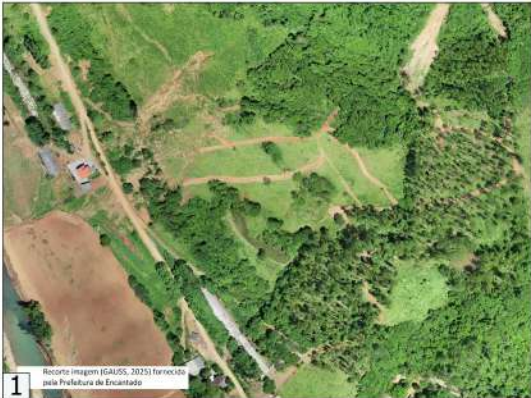
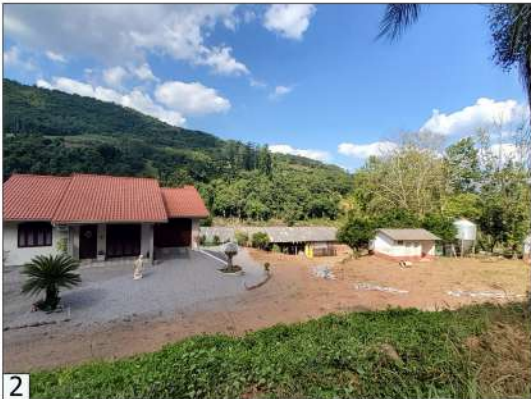
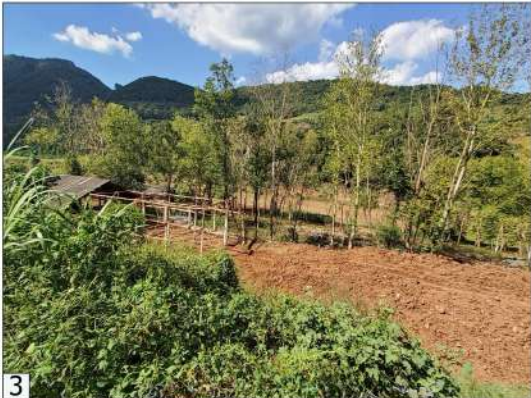
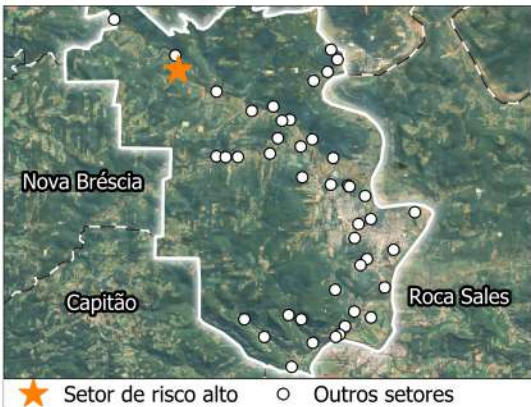
**Descrição:** A ocupação rural ocorre em encosta de declividade alta, tornando a área suscetível a movimentos de massa. Em Encantado, o relevo é acidentado, inserido no Planalto da Serra Geral, próximo à planície de inundação do rio Taquari. Este setor está localizado na margem direita do rio Jacaré, afluente do rio Taquari. Durante as chuvas de abril/maio de 2024, foram observadas cicatrizes de deslizamentos na encosta, e parte do material atingiu parcialmente as propriedades (Figuras 1 a 3). Também se observou a presença de afluente do Rio Jacaré formando um pequeno vale encaixado e a presença de uma moradia nas proximidades deste (Figuras 4 a 6). Neste córrego há blocos rochosos e indícios de enxurrada. As residências, construídas em alvenaria, apresentam alta vulnerabilidade frente aos processos descritos.

**Sugestões de intervenção:** 1) Monitoramento das condições de estabilidade da encosta especialmente em períodos chuvosos e evacuação preventiva caso haja indícios de iminência de deslizamento; 2) Evacuação preventiva em caso de alerta de eventos pluviométricos elevados para a região; 3) Desenvolver estudos para avaliar a necessidade de implantação de obras de drenagem para direcionamento correto das águas na encosta; 4) Ações de educação ambiental e de percepção de risco para a comunidade em área de risco; 5) Formação de líderes comunitários para apoiar a Defesa Civil Municipal. 6) Implantação de políticas de controle urbano e orientação para abertura de lotes em áreas suscetíveis a movimentos de massa, visando o ordenamento territorial e a adoção de técnicas seguras de ocupação.
