## CARTOGRAFIA DE RISCO GEOLÓGICO

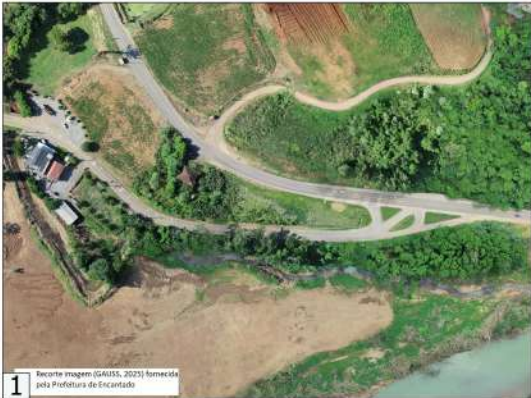
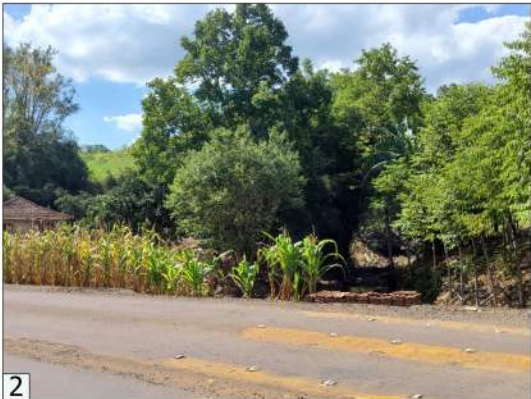
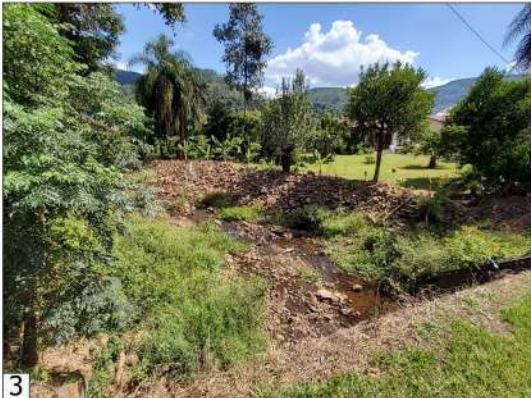
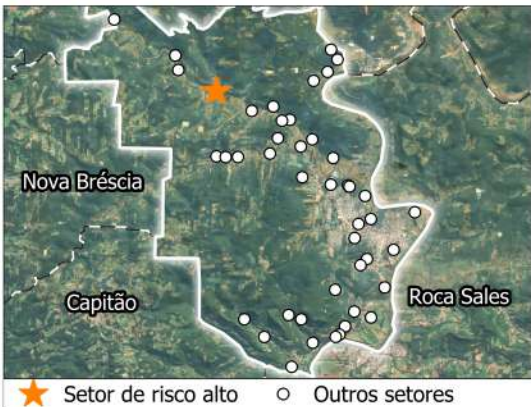
**Descrição:** Planície de inundação do Rio Jacaré, afluente do rio Taquari, sujeita a inundações sazonais, que ocorrem de forma gradual e são influenciadas pelo regime de chuvas na bacia. Os eventos são recorrentes, sendo o de abril/maio de 2024 o mais intenso já registrado. A situação se agrava com a presença do arroio Guabiroba, afluente do Jacaré, que drena encostas íngremes nas proximidades, expondo as ocupações a enxurradas (Figuras 1 a 4). Em eventos intensos, pode haver represamento do Guabiroba pelas águas do Jacaré. Na última cheia, a força dos rios causou erosão na margem do Guabiroba (Figura 4). Observou-se também a presença de cortes íngremes próximo a moradias na base de encostas com declividades moderadas com potencial de deslizamentos (Figura 5). As moradias apresentam vulnerabilidade moderada aos processos descritos, com algumas residências dispoindo de segundo pavimento como forma de mitigação aos processos hidrológicos (Figura 6).

**Sugestões de intervenção:** 1) Evacuação preventiva em caso de alerta de inundação e/ou enxurrada; 2) Divulgação junto à comunidade do Sistema de Alerta Hidrológico do Rio Taquari ([https://www.sgb.gov.br/sace/index\\_bacias\\_monitoradas.php?getbacia=btaquari#](https://www.sgb.gov.br/sace/index_bacias_monitoradas.php?getbacia=btaquari#)); 3) Monitoramento das condições de estabilidade da encosta especialmente em períodos chuvosos e evacuação preventiva caso haja indícios de iminência de deslizamento; 4) Ações de educação ambiental e de percepção de risco para a comunidade atingida; 5) Formação de líderes comunitários para apoiar a Defesa Civil Municipal; 6) Desenvolvimento de políticas de controle de ocupação das áreas abaixo da cota de inundação e orientação para abertura de lotes em áreas suscetíveis a movimentos de massa, no sentido de limitar as intervenções e construções nestas áreas.
