## CARTOGRAFIA DE RISCO GEOLÓGICO

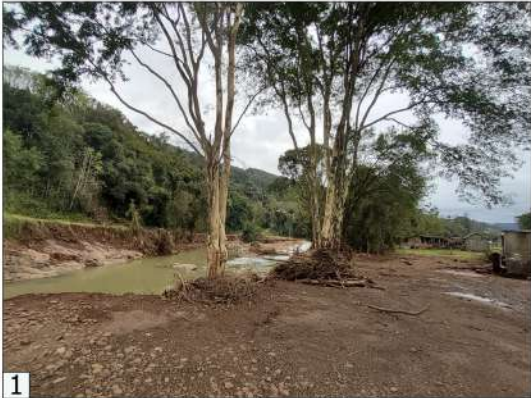
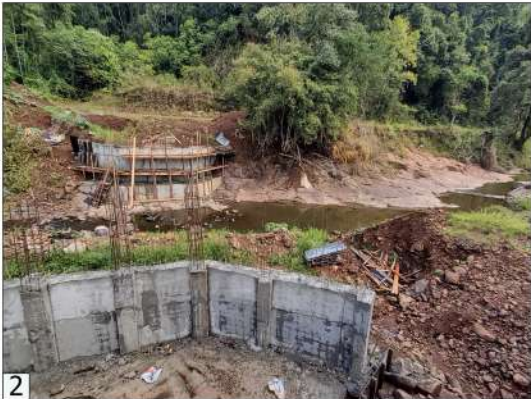
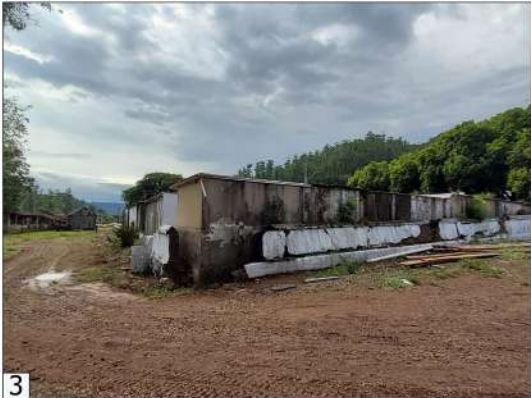
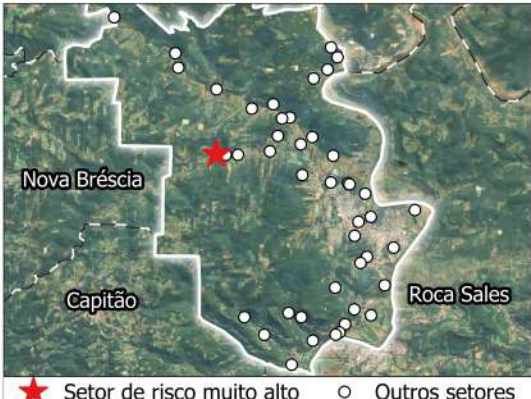
**Descrição:** Planície de inundação do arroio Jacarezinho, afluente do rio Jacaré, bacia hidrográfica do rio Taquari, sujeita a inundações sazonais, que ocorrem de forma gradual e são influenciadas pelo regime de chuvas na bacia. Os eventos de inundação são recorrentes, entretanto o último registro possui atingimento e lâmina d'água superior aos anteriores. No evento pluviométrico de abril/maio de 2024, a força destrutiva dos arroios foi tão elevada que neste setor atingiu residências as quais não tinham registro de atingimento anteriores. Relatou-se também o excesso de material carregado pelo arroio, como árvores, o que provocou o represamento das águas do Jacarezinho neste trecho. Outras marcas do evento visualizadas são a erosão de trechos das margens deste arroio e a ponte arrancada (Figuras 1 a 3). Conforme os registros, estas ocupações também estão sujeitas a enxurradas. As moradias, principalmente de alvenaria (Figuras 4 a 6), apresentam vulnerabilidade moderada aos processos identificados.

**Sugestões de intervenção:** 1) Evacuação preventiva em caso de alerta de inundação e/ou enxurrada; 2) Divulgação junto à comunidade do Sistema de Alerta Hidrológico do Rio Taquari ([https://www.sgb.gov.br/sace/index\\_bacias\\_monitoradas.php?getbacia=btaquari#](https://www.sgb.gov.br/sace/index_bacias_monitoradas.php?getbacia=btaquari#)); 3) Ações de educação ambiental e de percepção de risco para a comunidade atingida; 4) Formação de líderes comunitários para apoiar a Defesa Civil Municipal; 5) Desenvolvimento de políticas de controle de ocupação das áreas abaixo da cota de inundação e de áreas de preservação permanente, no sentido de limitar as intervenções e construções nestas áreas.

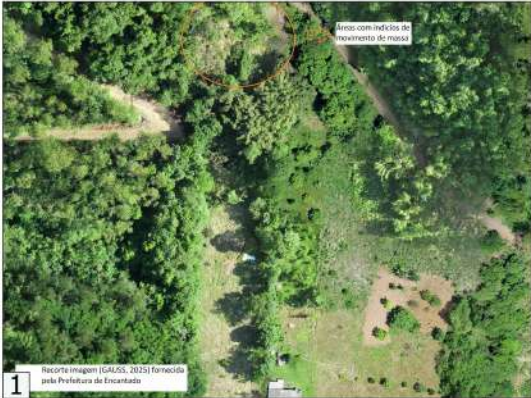
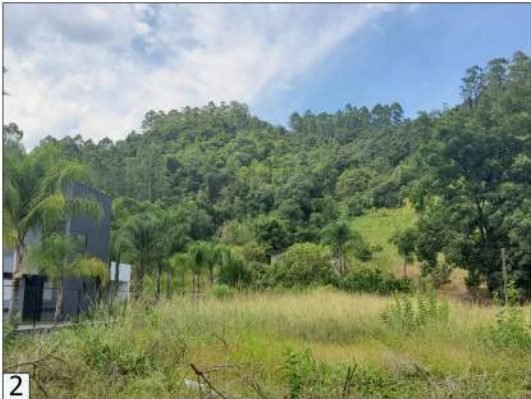
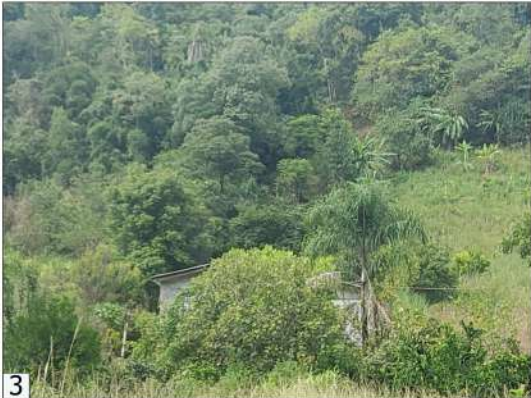
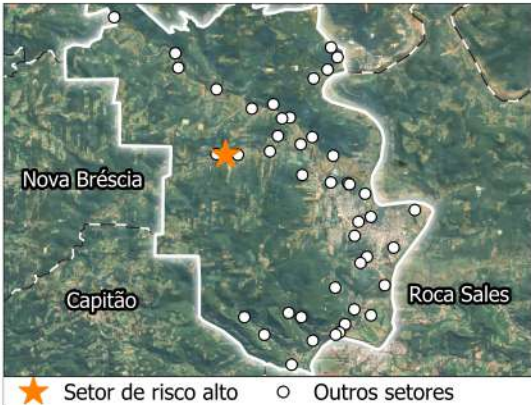
**Descrição:** A ocupação ocorre em encosta com declividade de moderada a alta, suscetível a deslizamentos e enxurradas. Em Encantado, o relevo é acidentado, pertencente ao Planalto da Serra Geral e próximo à planície de inundação do rio Taquari. Esta área está situada no vale do arroio Jacarezinho, afluente do Rio Jacaré. Após as chuvas de abril/maio de 2024, foram registradas cicatrizes de deslizamento atrás de uma residência, sem grandes movimentações de material, mas com a abertura de sulcos erosivos na porção mais baixa e próxima da residência, devido ao fluxo concentrado da encosta (Figuras 1 a 5). Segundo relato de moradores, a enxurrada nesta parte da encosta já ocorreu em eventos de pluviosidade menores em anos anteriores, como em 2020, inclusive atingindo os pátios de algumas moradias. As moradias, em alvenaria, apresentam vulnerabilidade de moderada a alta frente aos processos geológicos identificados (Figura 6).

**Sugestões de intervenção:** 1) Monitoramento das condições de estabilidade da encosta especialmente em períodos chuvosos e evacuação preventiva caso haja indícios de iminência de deslizamento; 2) Desenvolver estudos para avaliar a necessidade de implantação de obras de drenagem para direcionamento correto das águas na encosta; 3) Ações de educação ambiental e de percepção de risco para a comunidade em área de risco; 4) Formação de líderes comunitários para apoiar a Defesa Civil Municipal; 5) Implantação de políticas de controle urbano e orientação para abertura de lotes em áreas suscetíveis a movimentos de massa, visando o ordenamento territorial e a adoção de técnicas seguras de ocupação.

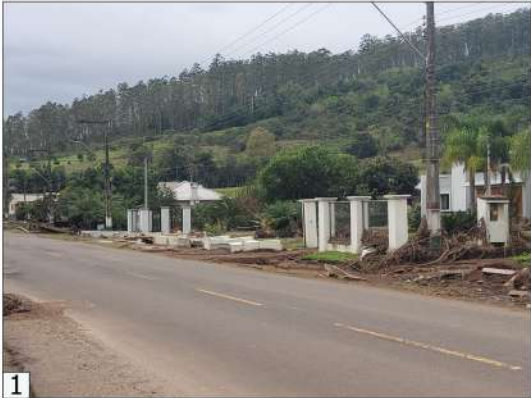
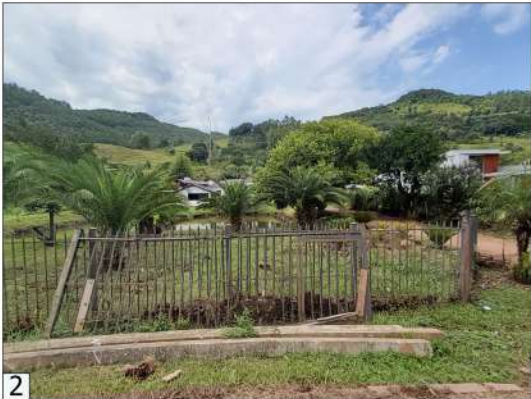
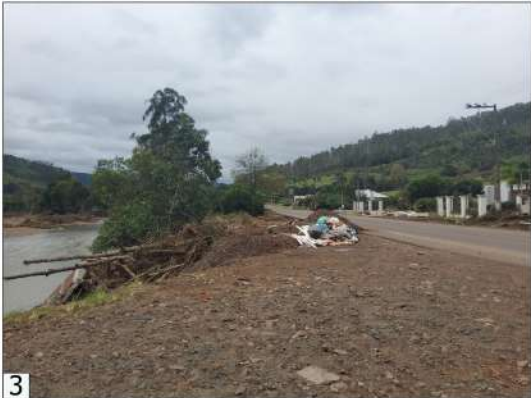
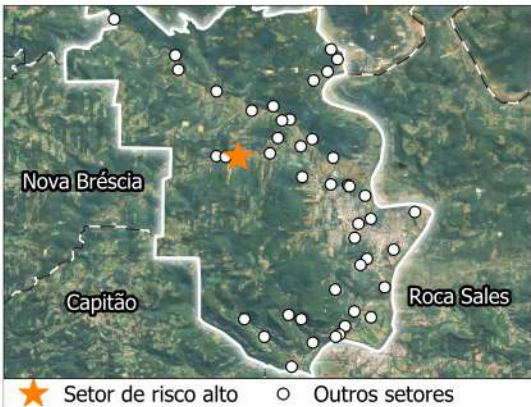
**Descrição:** Planície de inundação do arroio Jacarezinho, afluente do rio Jacaré, bacia hidrográfica do rio Taquari, sujeita a inundações sazonais, que ocorrem de forma gradual e são influenciadas pelo regime de chuvas na bacia. Os eventos de inundação são recorrentes, entretanto o último registro possui atingimento e lâmina d'água superior aos anteriores. No evento pluviométrico de abril/maio de 2024, a força destrutiva dos arroios foi tão elevada que neste setor atingiu o pátio de residências, com destruição de muros e cercas (Figuras 1 e 2). Relatou-se também o excesso de material carregado pelo arroio, como árvores, o que provocou o represamento das águas do Jacarezinho em alguns trechos. Neste setor, no geral, as moradias situam-se após a rodovia, mas o avanço da erosão nas margens além de danificar a estrada, pontualmente já atinge os fundos de galpões de residências próximas a margem (Figuras 3 e 4). Conforme os registros, as ocupações deste setor estão sujeitas a enxurradas e erosão de margem. As moradias, principalmente de alvenaria (Figuras 5 e 6), apresentam vulnerabilidade moderada aos processos identificados.

**Sugestões de intervenção:** 1) Evacuação preventiva em caso de alerta de inundação e/ou enxurrada; 2) Divulgação junto à comunidade do Sistema de Alerta Hidrológico do Rio Taquari ([https://www.sgb.gov.br/sace/index\\_bacias\\_monitoradas.php?getbacia=btaquari#](https://www.sgb.gov.br/sace/index_bacias_monitoradas.php?getbacia=btaquari#)); 3) Ações de educação ambiental e de percepção de risco para a comunidade atingida; 4) Formação de líderes comunitários para apoiar a Defesa Civil Municipal; 5) Desenvolvimento de políticas de controle de ocupação das áreas abaixo da cota de inundação e de áreas de preservação permanente, no sentido de limitar as intervenções e construções nestas áreas.
