## CARTOGRAFIA DE RISCO GEOLÓGICO

**CARTOGRAFIA DE RISCO GEOLÓGICO**

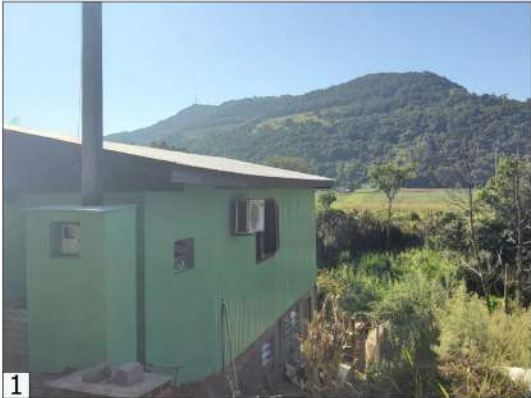
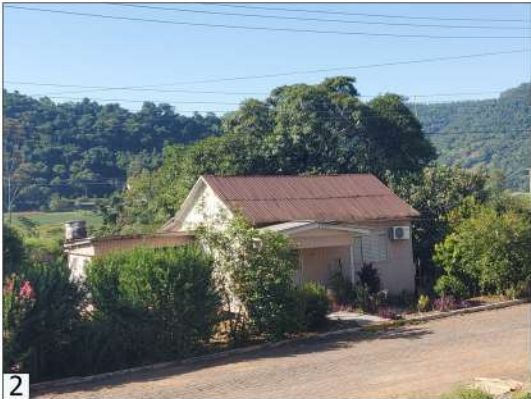
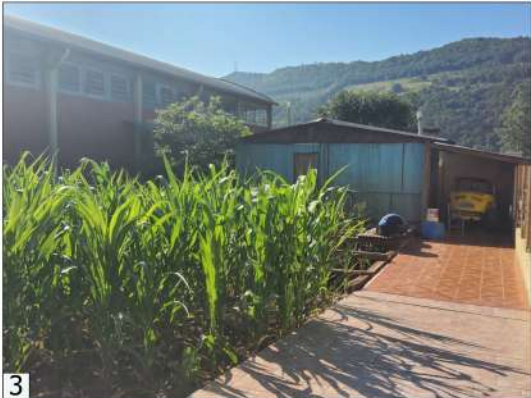
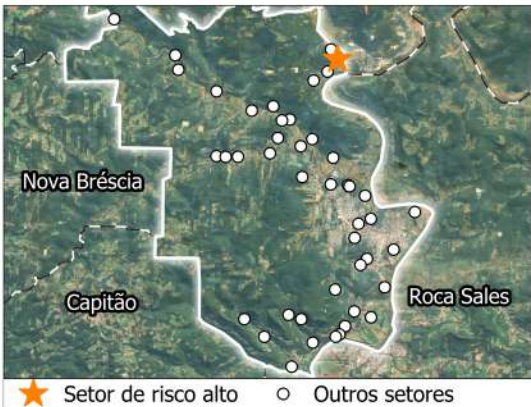
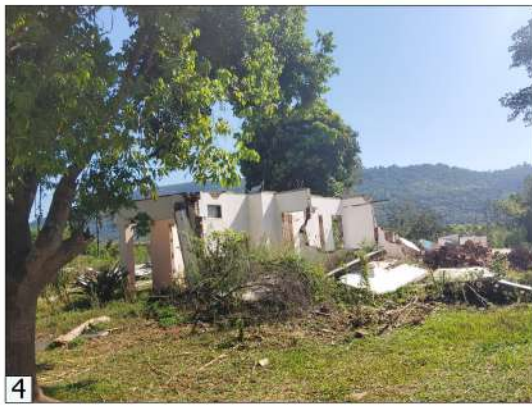
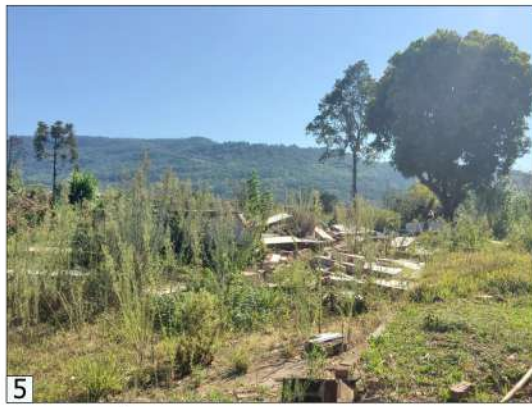
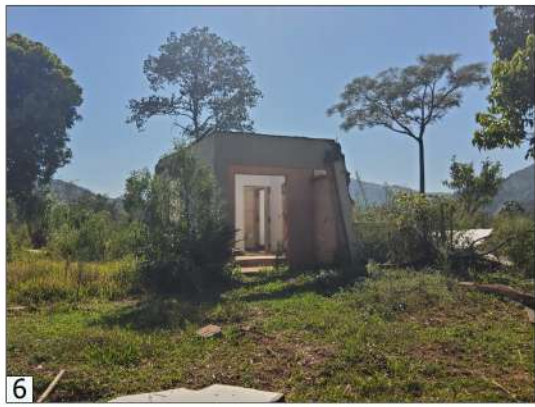
**Descrição:** Planície de inundação no encontro entre o Rio Taquari e seu afluente, o Rio Guaporé, sujeita à inundação sazonal destes rios. A inundação ocorre de forma gradual e está condicionada pelo regime de chuvas incidente sobre a bacia. Os eventos de inundação são recorrentes, entretanto alguns registros têm atingimento e lâmina d'água superior a outros, como no evento pluviométrico elevado de abril/maio de 2024. Neste evento recente, a força destrutiva dos rios foi tão elevada, que atingiu residências em cotas acima de registros antigos e destruiu moradias mais próximas às margens do Rio Taquari (Figuras 1 a 6). Conforme os registros, de 2011, 2016, 2024 e outros, estas ocupações também podem estar sujeitas a enxurradas. Ocupação rural sobre a planície de inundação, no geral, com alta vulnerabilidade frente aos processos. Algumas residências apresentam segundo pavimento com menor vulnerabilidade a inundações.

**Sugestões de intervenção:** 1) Evacuação preventiva em caso de alerta de inundação e/ou enxurrada; 2) Divulgação junto à comunidade do Sistema de Alerta Hidrológico do Rio Taquari ([https://www.sgb.gov.br/sace/index\\_bacias\\_monitoradas.php?getbacia=btaquari#](https://www.sgb.gov.br/sace/index_bacias_monitoradas.php?getbacia=btaquari#)); 3) Estudo para avaliação de remoção de ocupações destruídas e destroços por profissional habilitado com estudo complementar de readequação do uso futuro das áreas com ocupações destruídas; 4) Ações de educação ambiental e de percepção de risco para a comunidade atingida; 5) Desenvolvimento de políticas de controle de ocupação das áreas abaixo da cota de inundação e de áreas de preservação permanente, no sentido de limitar as intervenções e construções nestas áreas.

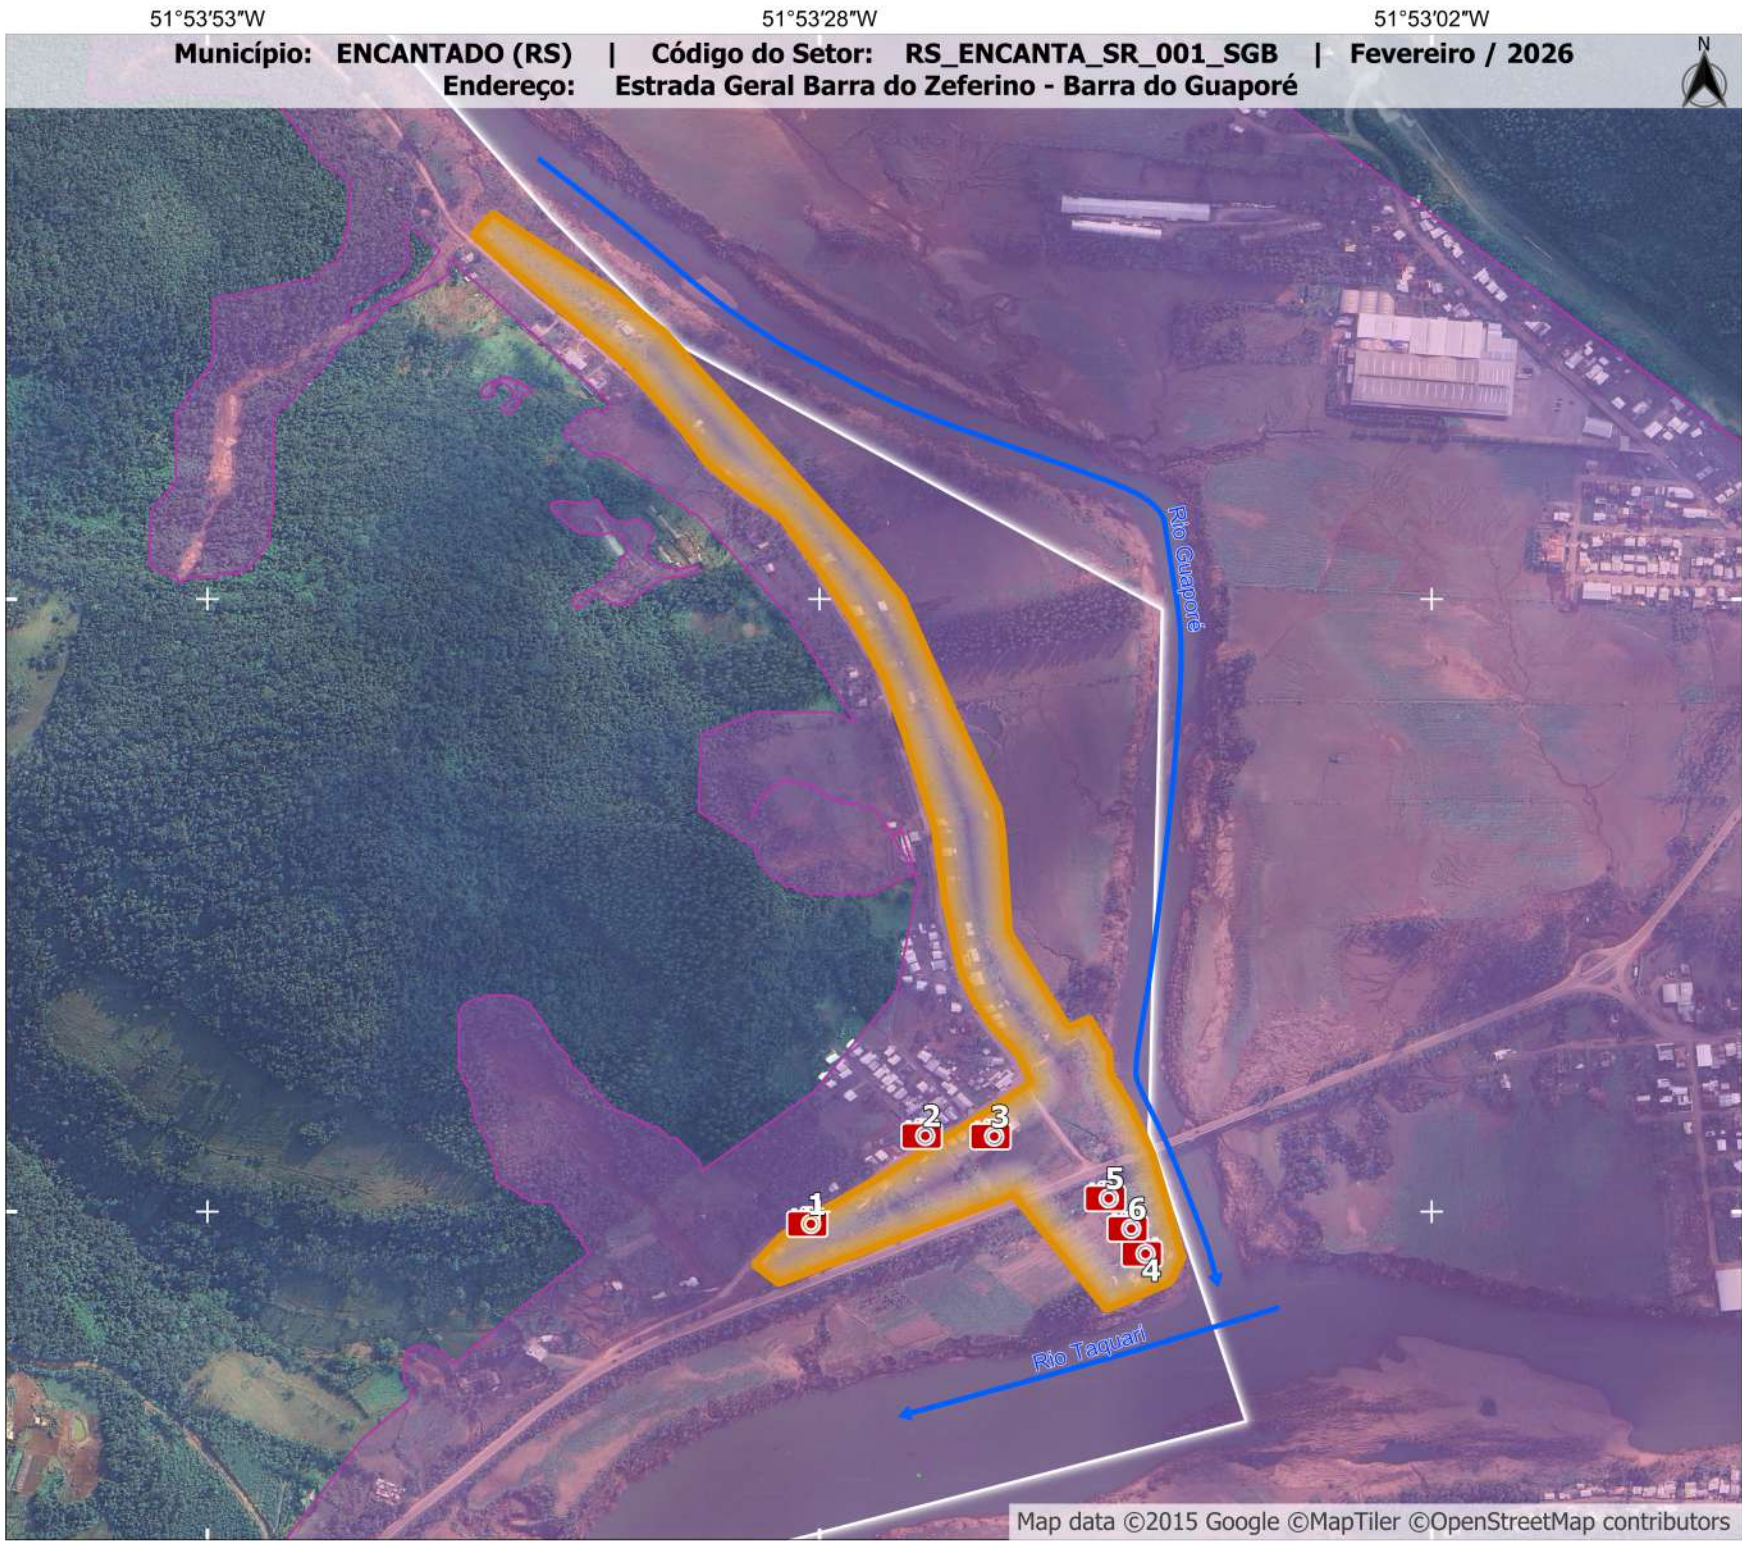
| Tipologia do processo | Enxurrada, Inundação |
| Grau de risco | Alto |

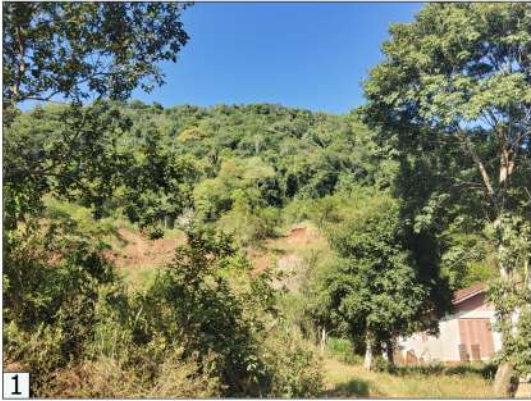
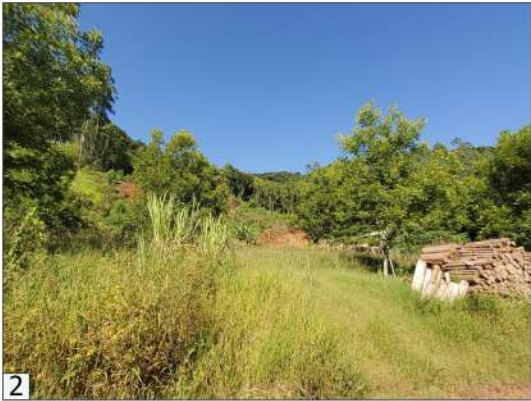
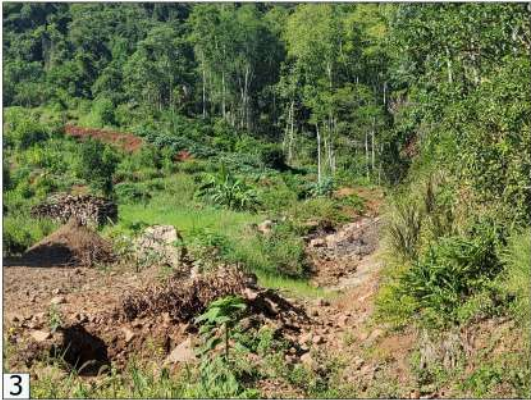
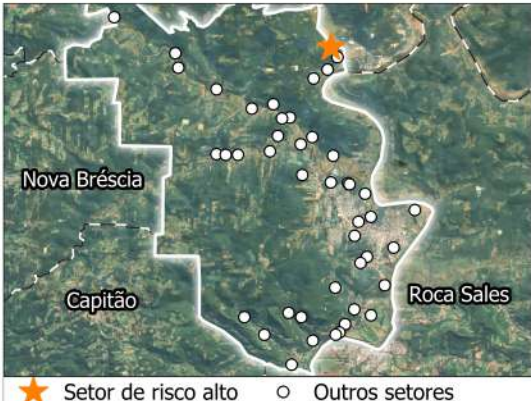
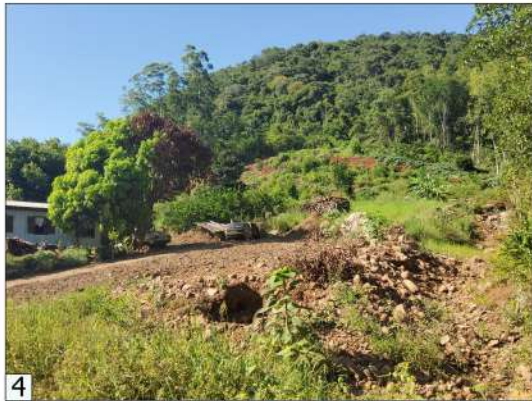
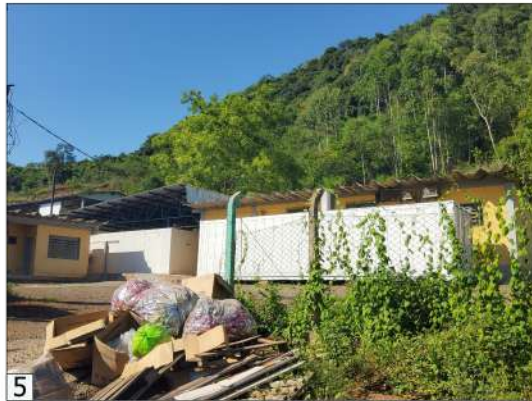
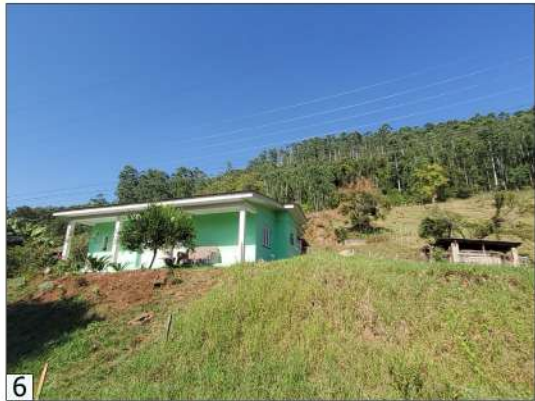
**Descrição:** A ocupação rural ocorre em uma encosta com declividade de moderada a alta, tornando a área suscetível a deslizamentos. O município de Encantado apresenta um relevo acidentado marcado por escarpas degradadas de planalto a noroeste e a planície de inundação do rio Taquari a leste, limitada a norte pelo rio Guaporé, no contexto geomorfológico do Planalto da Serra Geral. Este setor está localizado em vertentes declivosas próximas ao rio Guaporé. Nas chuvas de abril/maio de 2024, foram observadas cicatrizes de deslizamentos na encosta acima de moradias, parte do material de deslizamentos foi conduzida por drenagem natural até o rio (pequenas corridas de massa) e outros depositados muito próximos a residências (Figuras 1 a 3). As residências e empresas, construídas em alvenaria e madeira, apresentam alta vulnerabilidade frente aos processos descritos (Figuras 4 a 6).

**Sugestões de intervenção:** 1) Monitoramento das condições de estabilidade da encosta especialmente em períodos chuvosos e evacuação preventiva caso haja indícios de iminência de deslizamento; 2) Desenvolver estudos para avaliar a necessidade de implantação de obras de drenagem para direcionamento correto das águas na encosta; 3) Ações de educação ambiental e de percepção de risco para a comunidade em área de risco; 4) Formação de líderes comunitários para apoiar a Defesa Civil Municipal; 5) Implantação de políticas de controle urbano e orientação para abertura de lotes em áreas suscetíveis a movimentos de massa, visando o ordenamento territorial e a adoção de técnicas seguras de ocupação.

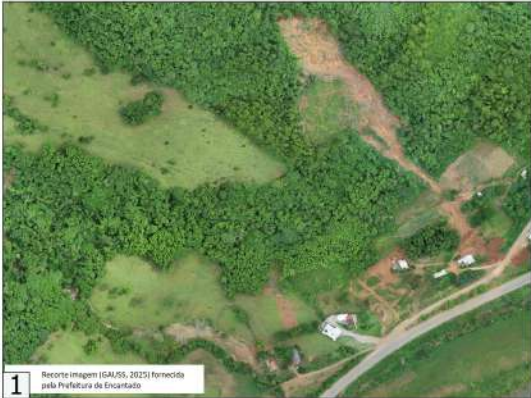
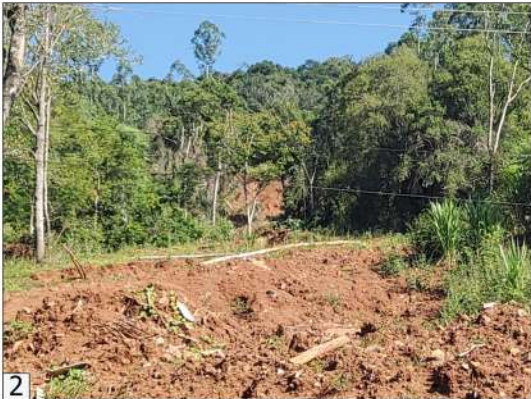
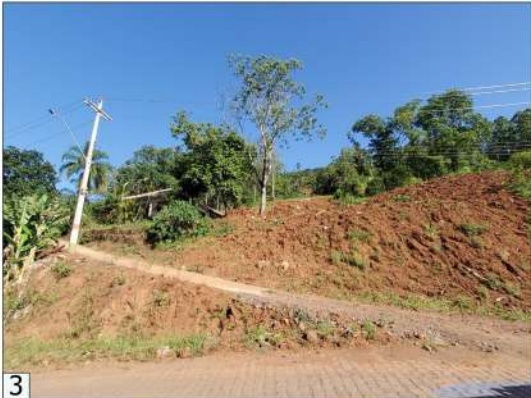
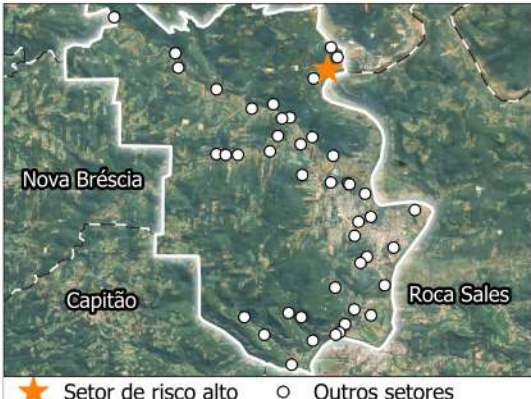
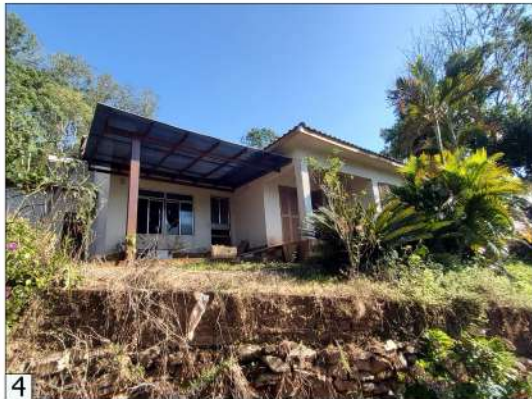
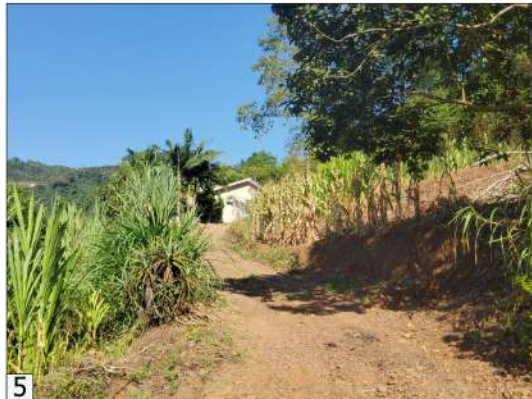
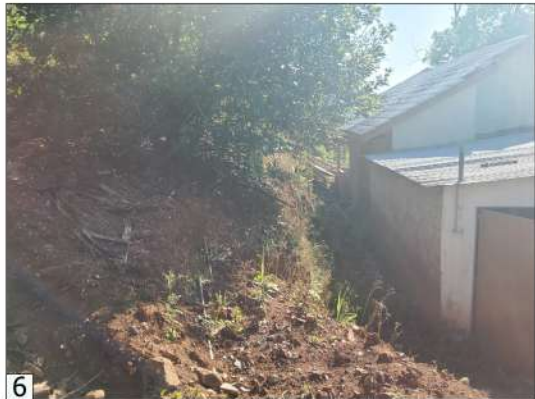
**Descrição:** A ocupação rural ocorre em uma encosta com declividade de moderada a alta, tornando a área suscetível a deslizamentos. O município de Encantado apresenta um relevo acidentado marcado por escarpas degradadas de planalto a noroeste e a planície de inundação do rio Taquari a leste, limitada a norte pelo rio Guaporé, no contexto geomorfológico do Planalto da Serra Geral. Este setor está localizado em vertentes declivosas próximas ao rio Guaporé. Nas chuvas de abril/maio de 2024, foram observadas cicatrizes de deslizamentos na encosta acima de moradias, parte do material de deslizamentos foi conduzida por drenagem natural até o rio (pequenas corridas de massa) e outros depositados muito próximos a residências (Figuras 1 a 3). As residências e empresas, construídas em alvenaria e madeira, apresentam alta vulnerabilidade frente aos processos descritos (Figuras 4 a 6).

**Sugestões de intervenção:** 1) Monitoramento das condições de estabilidade da encosta especialmente em períodos chuvosos e evacuação preventiva caso haja indícios de iminência de deslizamento; 2) Desenvolver estudos geotécnicos e hidrológicos detalhados, por profissional habilitado, para avaliar a necessidade e viabilidade de implantação de medidas de contenção e de drenagem na encosta; 3) Estudo para avaliação de remoção ou readequação de residência atingida por profissional habilitado; 4) Ações de educação ambiental e de percepção de risco para a comunidade em área de risco; 5) Formação de líderes comunitários para apoiar a Defesa Civil Municipal; 6) Implantação de políticas de controle urbano e orientação para abertura de lotes em áreas suscetíveis a movimentos de massa, visando o ordenamento territorial e a adoção de técnicas seguras de ocupação.
