CARTOGRAFIA DE RISCO GEOLÓGICO

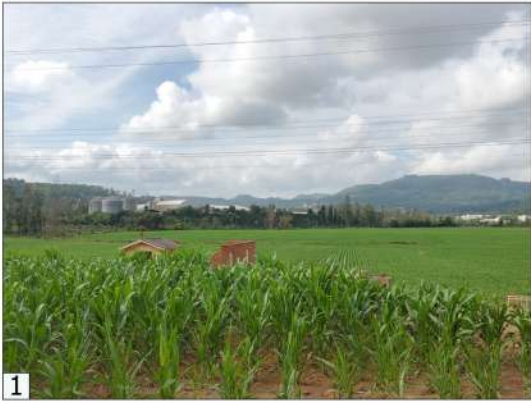
**Descrição:** Planície de inundação no encontro entre o Rio Jacaré e o Rio Taquari (Figura 1), sujeita à inundação sazonal destes rios. A inundação ocorre de forma gradual e está condicionada pelo regime de chuvas incidente sobre a bacia. Os eventos de inundação são recorrentes, entretanto o último registro possui atingimento e lâmina d'água superior aos anteriores. No evento pluviométrico de abril/maio de 2024, a força destrutiva dos rios foi tão elevada, que atingiu residências em cotas acima de registros antigos, as quais nunca haviam sido atingidas (Figuras 2 a 5). Devido à proximidade com encostas de alta declividade estas ocupações também estão sujeitas a enxurradas. Ocupação rural sobre a planície de inundação, no geral, com moderada vulnerabilidade frente aos processos, diversas moradias apresentam segundo pavimento.

**Sugestões de intervenção:** 1) Evacuação preventiva em caso de alerta de inundação e/ou enxurrada; 2) Divulgação junto à comunidade do Sistema de Alerta Hidrológico do Rio Taquari ([https://www.sgb.gov.br/sace/index\\_bacias\\_monitoradas.php?getbacia=btaquari#](https://www.sgb.gov.br/sace/index_bacias_monitoradas.php?getbacia=btaquari#)); 3) Ações de educação ambiental e de percepção de risco para a comunidade atingida; 4) Formação de líderes comunitários para apoiar a Defesa Civil Municipal; 5) Desenvolvimento de políticas de controle de ocupação das áreas abaixo da cota de inundação e de áreas de preservação permanente, no sentido de limitar as intervenções e construções nestas áreas.

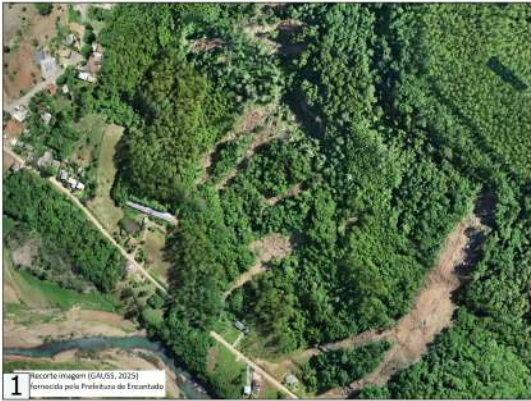
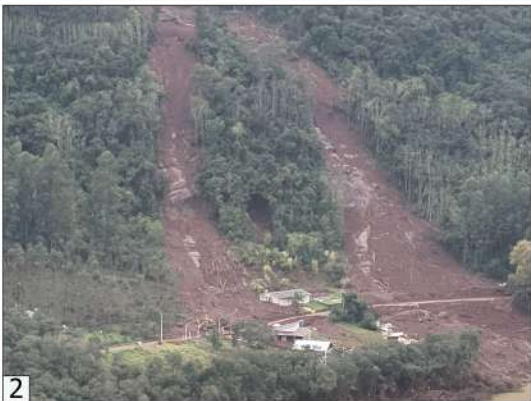
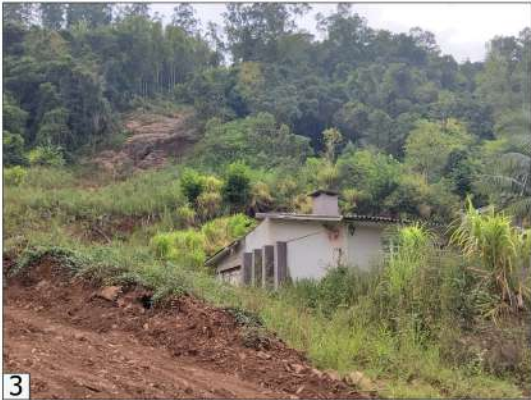
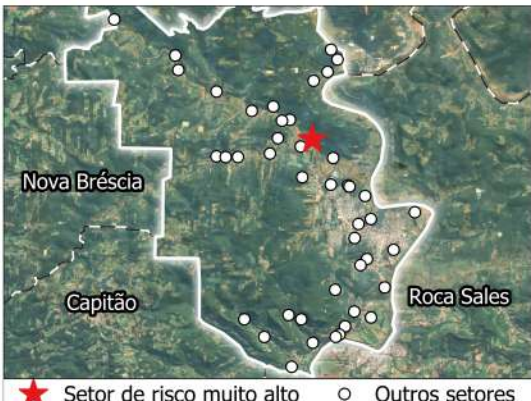
**Descrição:** A ocupação rural ocorre na base de encosta com declividades elevadas, o que torna a área suscetível a deslizamentos. Em Encantado, o relevo é acidentado, inserido no Planalto da Serra Geral, próximo à planície de inundação do rio Taquari. Este setor situa-se no vale do arroio Jacaré, afluente do rio Taquari. Onde observou-se presença de diversas cicatrizes de deslizamento recentes, o deslizamento de maior porte destruiu duas moradias e atingiu o terreno de outras, além da estrada (Figuras 1 a 5). Estas cicatrizes ocorreram durante o evento pluviométrico de abril/maio de 2024 e registraram neste setor um óbito e dois desaparecimentos. Ainda se observa a presença de alguns blocos rochosos imersos em solo na encosta e degraus de abatimentos próximo a uma moradia (Figura 6). As casas, de alvenaria e madeira de diversos padrões construtivos, são altamente vulneráveis aos processos descritos.

**Sugestões de intervenção:** 1) Monitoramento das condições de estabilidade da encosta especialmente em períodos chuvosos e evacuação preventiva caso haja indícios de iminência de deslizamento; 2) Estudo para avaliação de remoção de ocupações destruídas e destroços por profissional habilitado com estudo complementar de readequação do uso futuro das áreas com ocupações destruídas; 3) Desenvolver estudos geotécnicos e hidrológicos detalhados, por profissional habilitado, para avaliar a necessidade e viabilidade de implantação de medidas de contenção e de drenagem na encosta; 4) Ações de educação ambiental e de percepção de risco para a comunidade em área de risco; 5) Formação de líderes comunitários para apoiar a Defesa Civil Municipal; 6) Implantação de políticas de controle urbano e orientação para abertura de lotes em áreas suscetíveis a movimentos de massa, visando o ordenamento territorial e a adoção de técnicas seguras de ocupação.

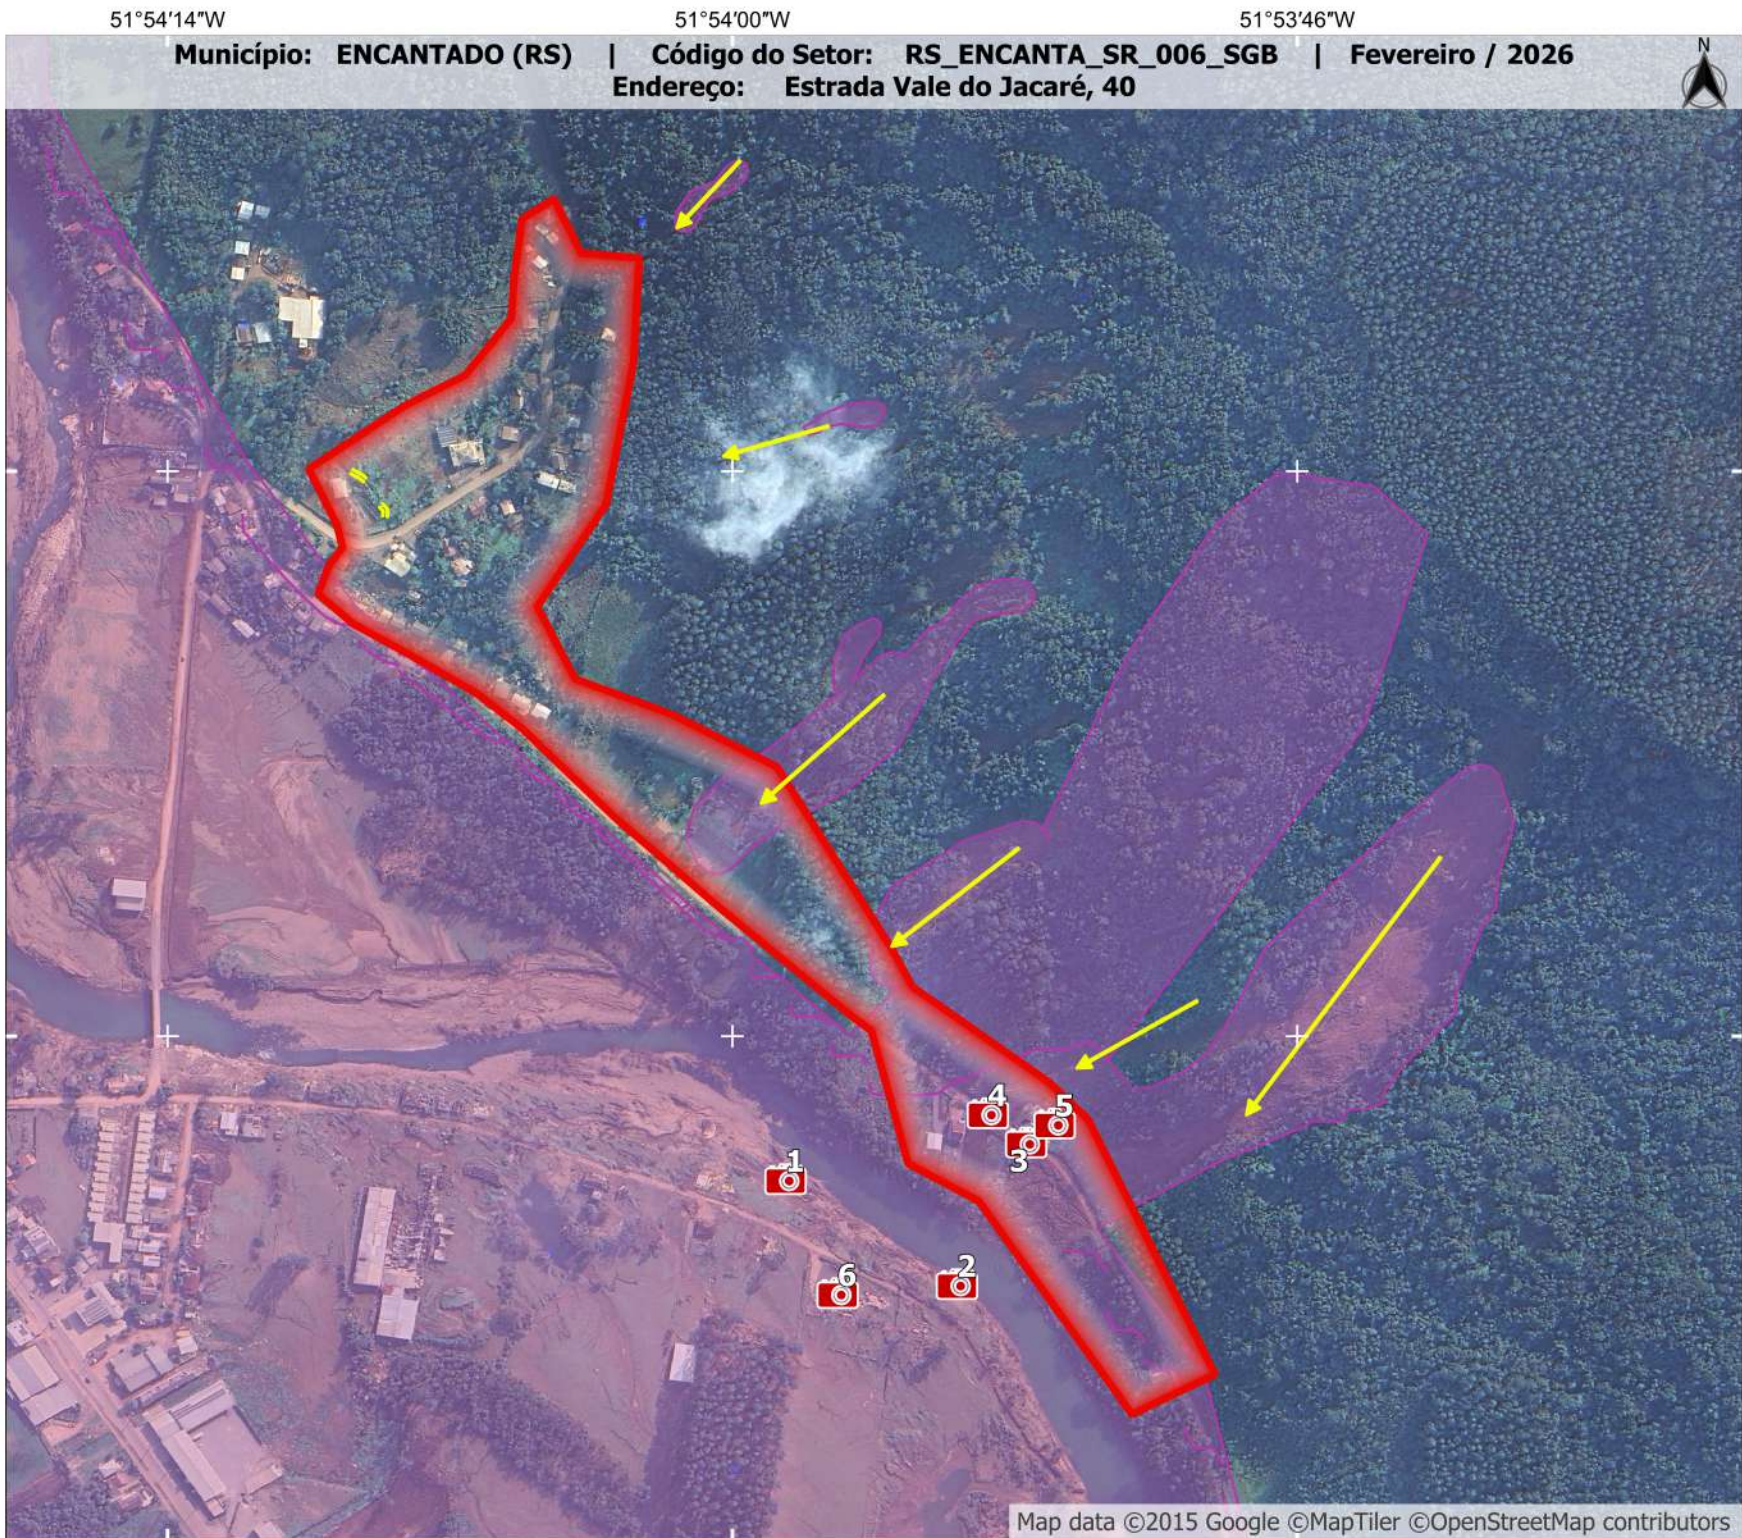
| | Tipologia do processo | Deslizamento, Rastejo |
| | Grau de risco | Muito alto |

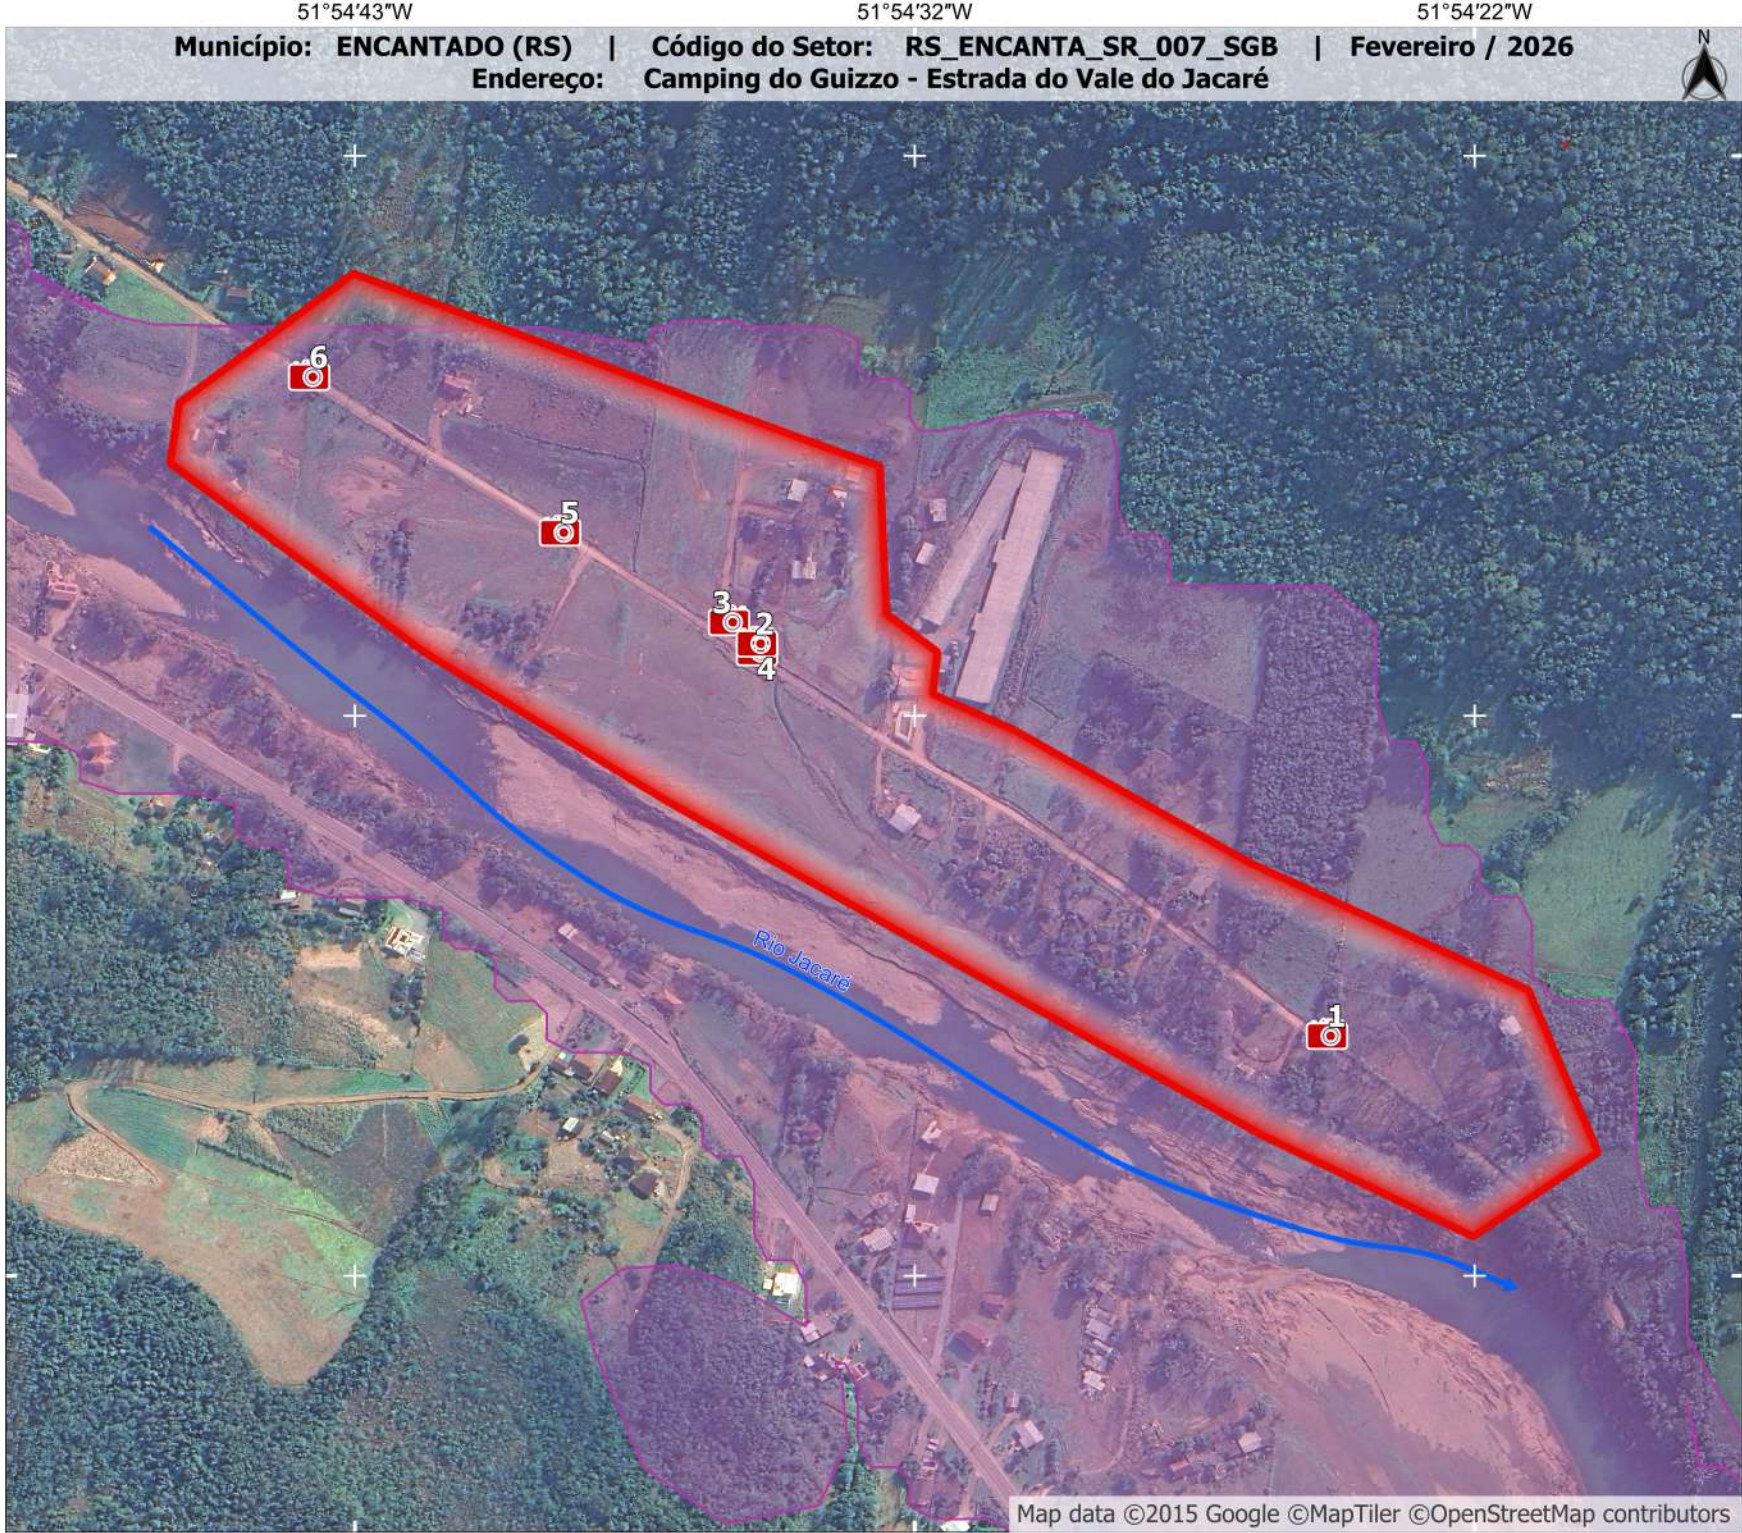
**Descrição:** Planície de inundação do Rio Jacaré, afluente do Rio Taquari, sujeita à inundação sazonal destes rios. A inundação ocorre de forma gradual e está condicionada pelo regime de chuvas incidente sobre a bacia. Os eventos de inundação são recorrentes, entretanto o último registro possui atingimento e lâmina d'água superior aos anteriores. No evento pluviométrico de abril/maio de 2024, a força destrutiva dos rios foi tão elevada, que destruiu moradias situadas nas margens do rio e atingiu residências em cotas superiores à registros antigos (Figuras 1 a 6). Devido à proximidade com encostas de alta declividade estas ocupações também estão sujeitas a enxurradas. Ocupação rural com moradias de alvenaria e madeira de alta vulnerabilidade frente aos processos descritos.

| | Tipologia do processo | Enxurrada, Inundação |
| | Grau de risco | Muito alto |

**Sugestões de intervenção:** 1) Evacuação preventiva em caso de alerta de inundação e/ou enxurrada; 2) Divulgação junto à comunidade do Sistema de Alerta Hidrológico do Rio Taquari ([https://www.sgb.gov.br/sace/index\\_bacias\\_monitoradas.php?getbacia=btaquari#](https://www.sgb.gov.br/sace/index_bacias_monitoradas.php?getbacia=btaquari#)); 3) Ações de educação ambiental e de percepção de risco para a comunidade atingida; 4) Formação de líderes comunitários para apoiar a Defesa Civil Municipal; 5) Desenvolvimento de políticas de controle de ocupação das áreas abaixo da cota de inundação e de áreas de preservação permanente, no sentido de limitar as intervenções e construções nestas áreas.

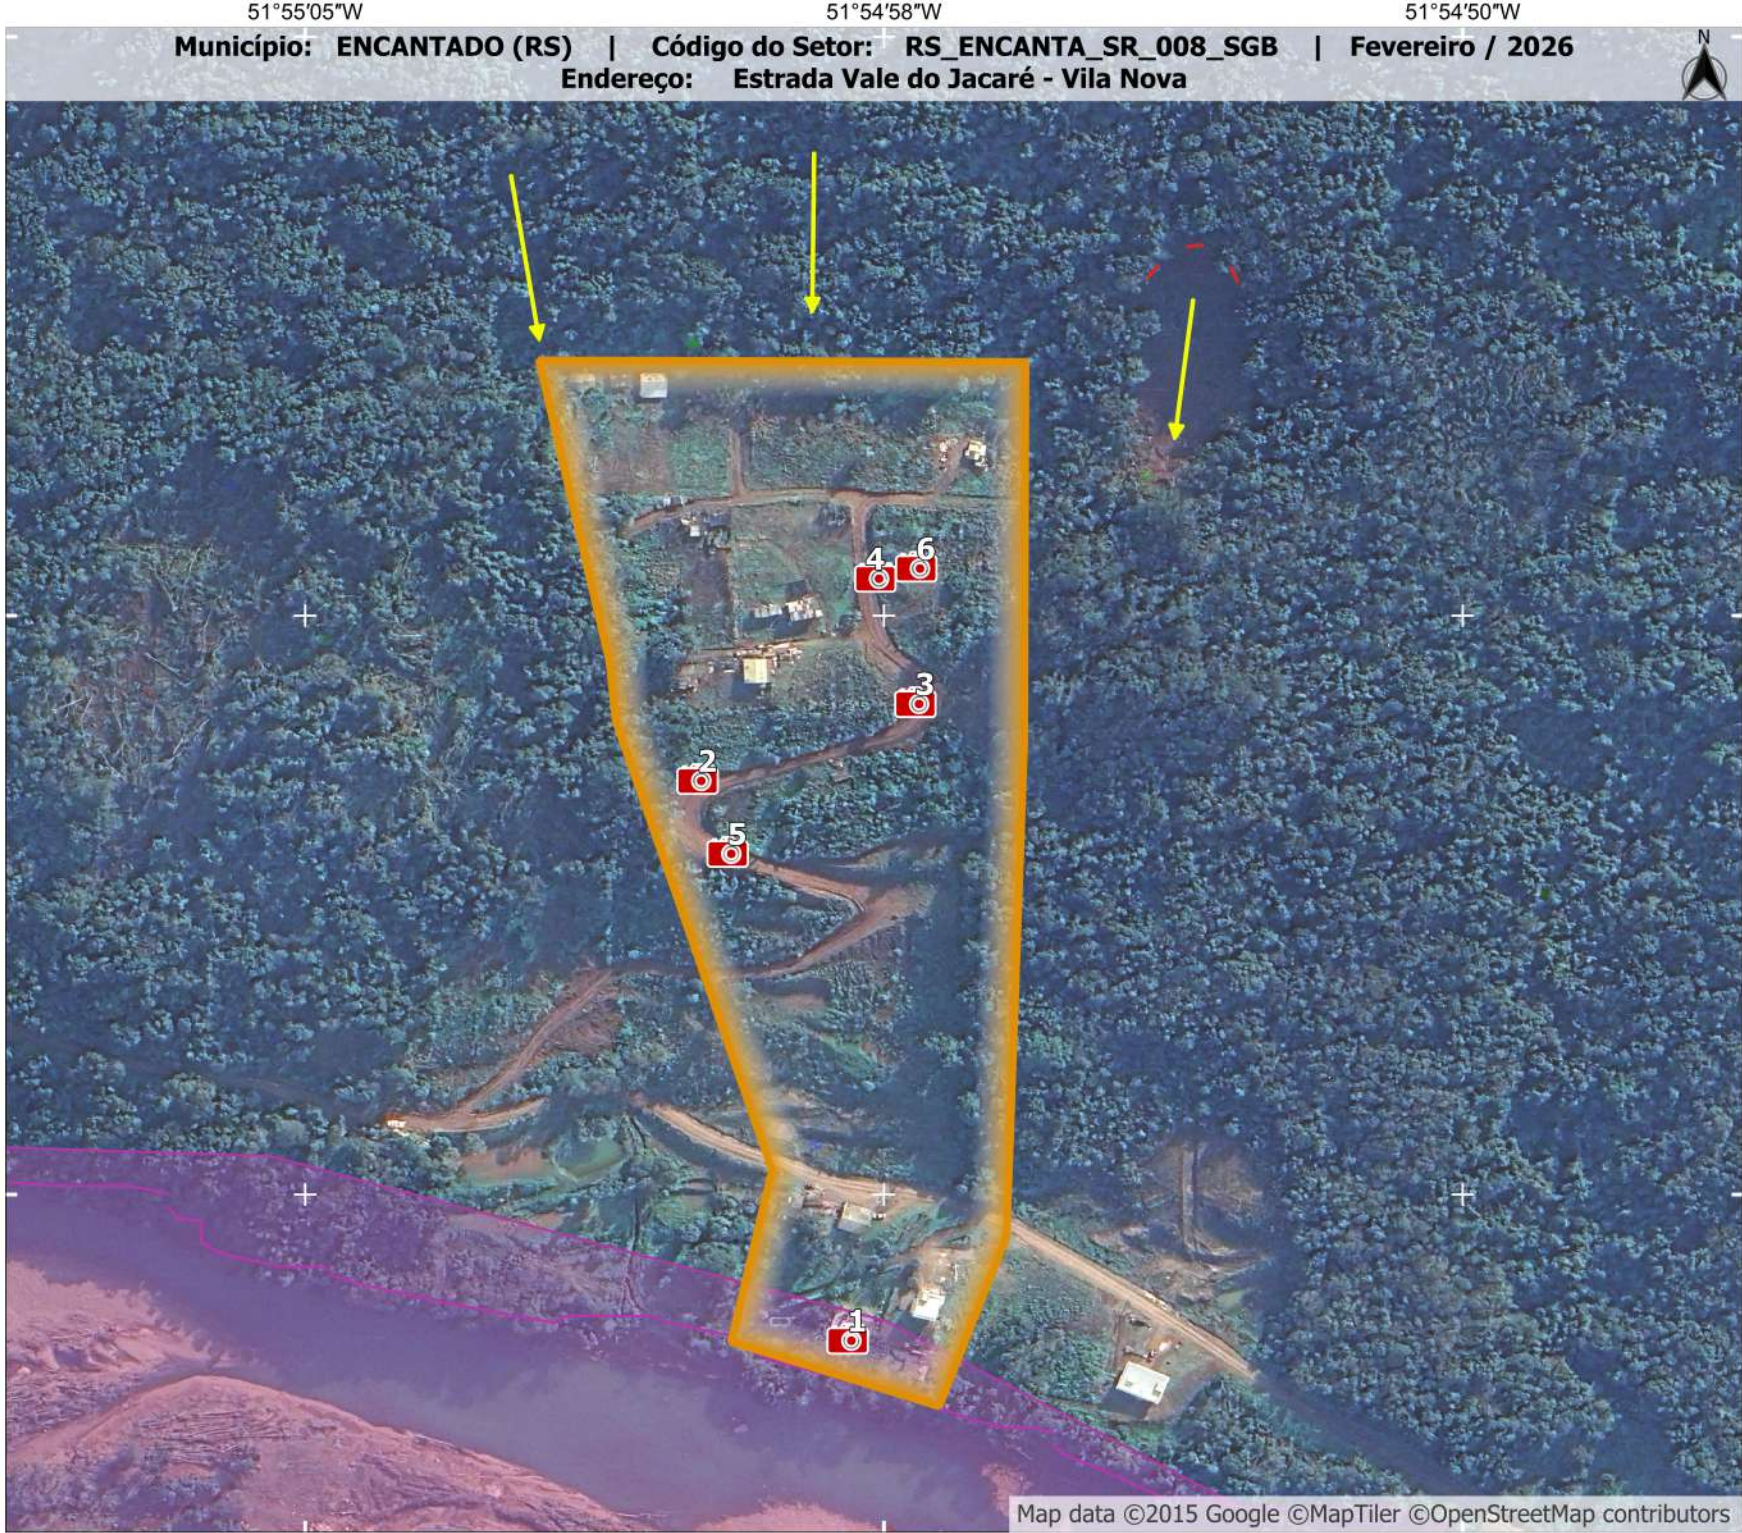
**Descrição:** A ocupação rural ocorre em uma encosta com declividade de moderada a alta, tornando a área suscetível a deslizamentos. Em Encantado, o relevo é acidentado, inserido no Planalto da Serra Geral, próximo à planície de inundação do rio Taquari. Este setor está localizado em vertentes declivosas no vale do arroio Jacaré, e utiliza metodologia de construção das moradias com cortes íngremes (Figuras 1 a 3). Após as chuvas de abril/maio de 2024, foram observadas cicatrizes de deslizamentos ao longo de toda a encosta e apenas uma mais próxima a estas ocupações. Entretanto, observou-se feições erosivas nos cortes íngremes e blocos de rocha imersos no solo (Figuras 4 e 5). As residências, construídas em madeira e alvenaria, algumas de forma precária (Figura 6), apresentam alta vulnerabilidade frente aos processos descritos.

| | Tipologia do processo | Deslizamento, Queda |
| | Grau de risco | Alto |

**Sugestões de intervenção:** 1) Monitoramento das condições de estabilidade da encosta especialmente em períodos chuvosos e evacuação preventiva caso haja indícios de iminência de deslizamento e/ou queda de blocos; 2) Desenvolver estudos para avaliar a necessidade de implantação de obras de drenagem para direcionamento correto das águas na encosta; 3) Ações de educação ambiental e de percepção de risco para a comunidade em área de risco; 4) Formação de líderes comunitários para apoiar a Defesa Civil Municipal; 5) Implantação de políticas de controle urbano e orientação para abertura de lotes em áreas suscetíveis a movimentos de massa, visando o ordenamento territorial e a adoção de técnicas seguras de ocupação.
