**CARTOGRAFIA DE RISCO GEOLÓGICO**

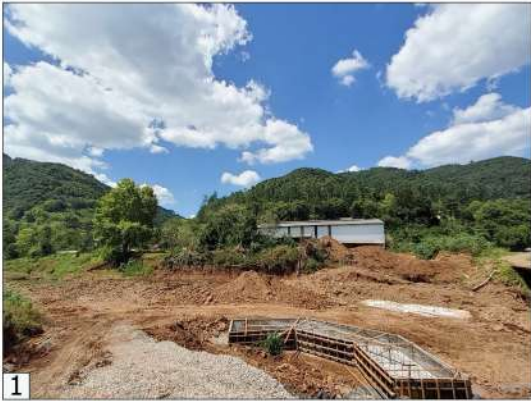
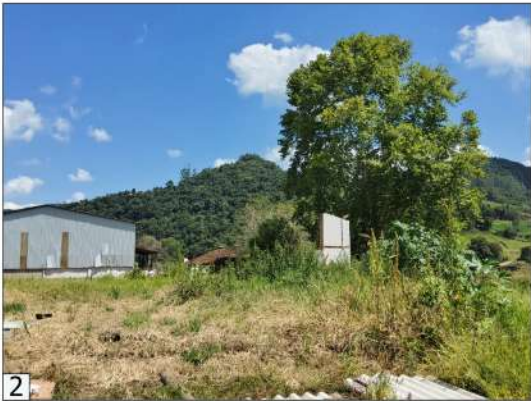
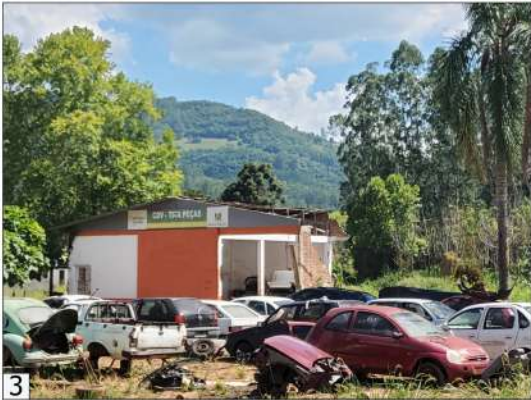
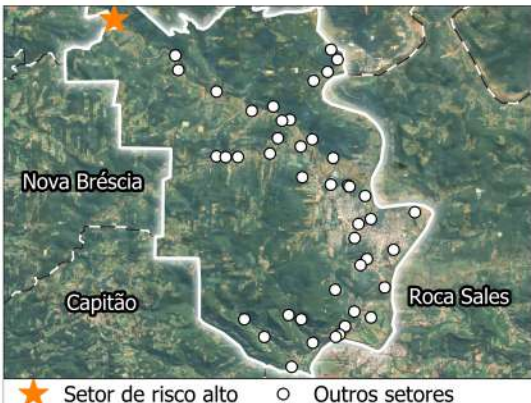
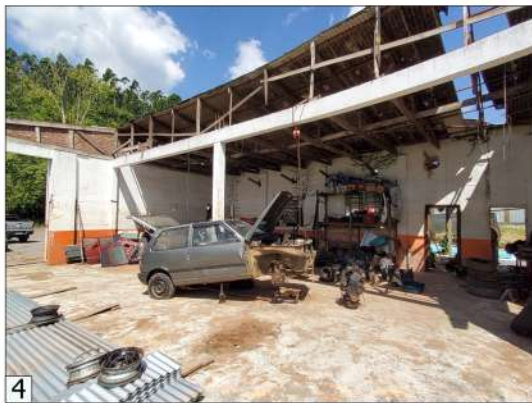
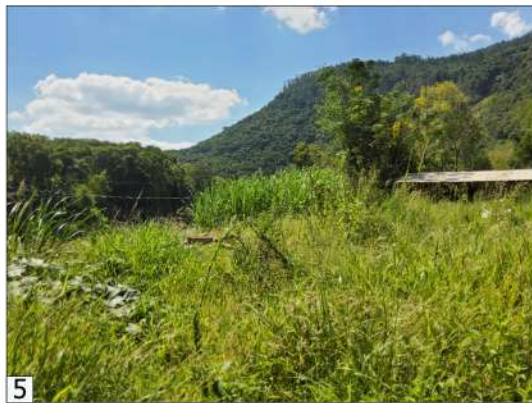
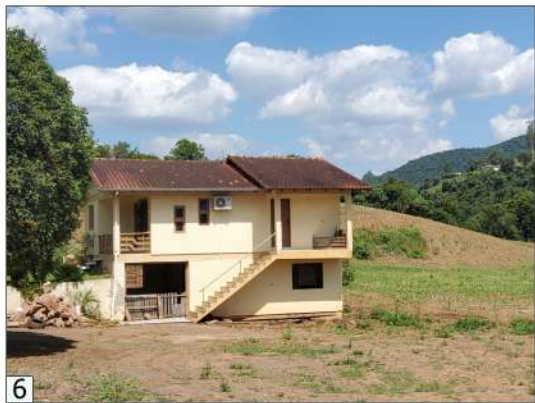
**Descrição:** Planície de inundação no encontro entre o Rio Jacaré e o arroio Coqueiro, afluentes do Taquari, sujeita à inundação sazonal destes rios. A inundação ocorre de forma gradual e está condicionada pelo regime de chuvas incidente sobre a bacia. Os eventos de inundação são recorrentes, entretanto o evento pluviométrico de abril/maio de 2024 possui registros de atingimentos elevados. Neste evento recente, a força destrutiva dos rios foi tão elevada, que destruiu parcialmente algumas residências próximas às margens e alterou o leito dos rios, erodindo algumas margens (Figuras 1 a 5). Este setor possui uma ocupação rural situada nas margens do Rio Jacaré na base de vertentes declivosas, estando sujeita a enxurradas. As moradias no geral possuem alta vulnerabilidade frente aos processos descritos, mas algumas residências apresentam segundo pavimento com menor vulnerabilidade a inundações (Figura 6).

| | Tipologia do processo | Enxurrada, Inundação |
| | Grau de risco | Alto |

**Sugestões de intervenção:** 1) Evacuação preventiva em caso de alerta de inundação e/ou enxurrada; 2) Divulgação junto à comunidade do Sistema de Alerta Hidrológico do Rio Taquari ([https://www.sgb.gov.br/sace/index\\_bacias\\_monitoradas.php?getbacia=btaquari#](https://www.sgb.gov.br/sace/index_bacias_monitoradas.php?getbacia=btaquari#)); 3) Ações de educação ambiental e de percepção de risco para a comunidade atingida; 4) Formação de líderes comunitários para apoiar a Defesa Civil Municipal; 5) Desenvolvimento de políticas de controle de ocupação das áreas abaixo da cota de inundação e de áreas de preservação permanente, no sentido de limitar as intervenções e construções nestas áreas.

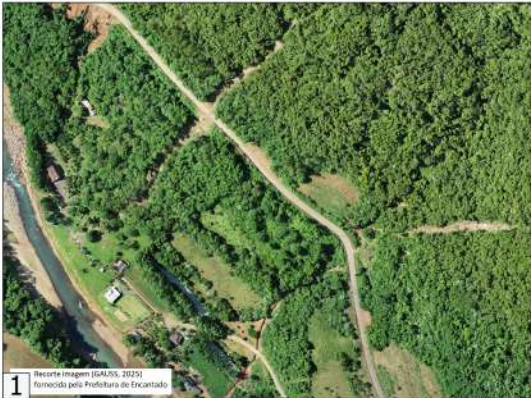
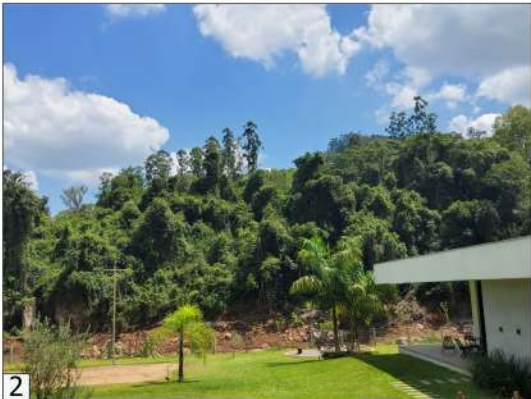
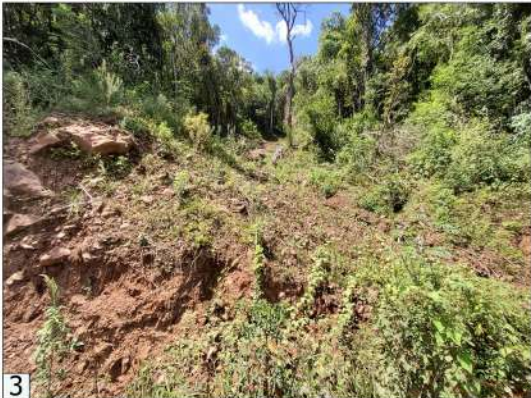
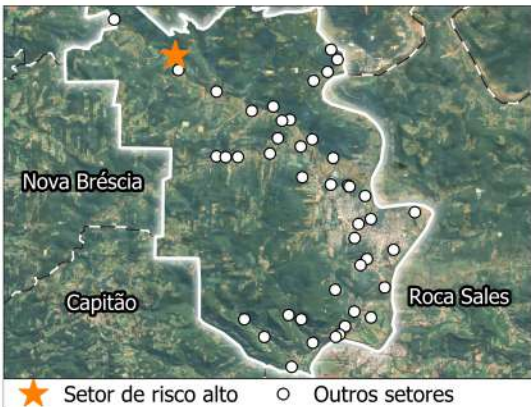
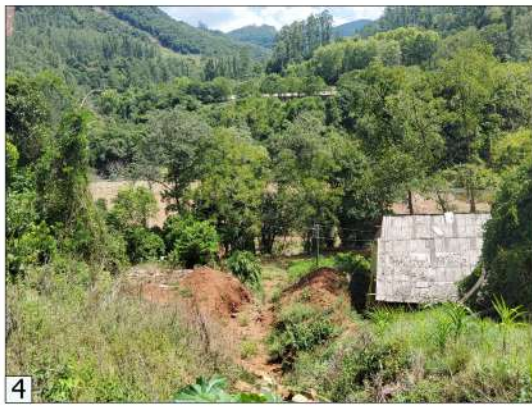
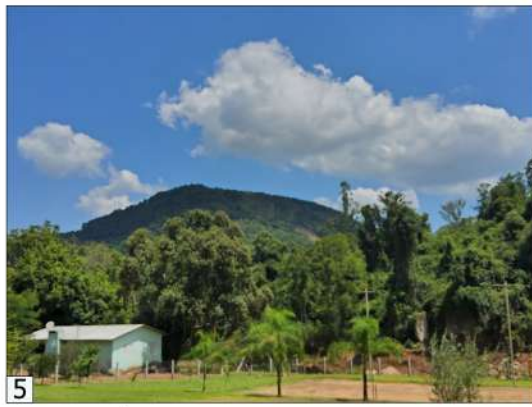
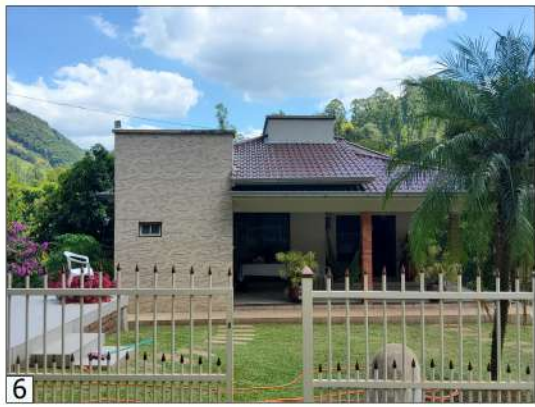
**Descrição:** A ocupação rural ocorre na base de encosta de declividade alta, tornando a área suscetível a deslizamentos (Figura 1). Em Encantado, o relevo é acidentado, inserido no Planalto da Serra Geral, próximo à planície de inundação do rio Taquari. Este setor está localizado na margem esquerda do Rio Jacaré, afluente do rio Taquari (Figura 2). Durante as chuvas de abril/maio de 2024, foram observadas cicatrizes de deslizamentos na encosta acima do setor, e parte do material foi carregado por uma enxurrada na linha de drenagem natural da encosta, atingindo parcialmente as propriedades (Figuras 3 e 4). Também se observou o atingimento de parte das propriedades por enxurrada do rio Jacaré, inclusive as cabanas do Camping do Rossin foram destruídas (Figura 5). As residências, construídas em madeira e alvenaria (figura 6), apresentam alta vulnerabilidade frente aos processos de movimentos de massa e moderada a enxurradas.

| Tipologia do processo | Enxurrada, Deslizamento |
| Grau de risco | Alto |

**Sugestões de intervenção:** 1) Monitoramento das condições de estabilidade da encosta especialmente em períodos chuvosos e evacuação preventiva caso haja indícios de iminência de deslizamento; 2) Divulgação junto à comunidade do Sistema de Alerta Hidrológico do Rio Taquari ([https://www.sgb.gov.br/sace/index\\_bacias\\_monitoradas.php?getbacia=btaquari#](https://www.sgb.gov.br/sace/index_bacias_monitoradas.php?getbacia=btaquari#)) 3) Evacuação preventiva em caso de alerta de eventos pluviométricos elevados para a região; 4) Desenvolver estudos para avaliar a necessidade de implantação de obras de drenagem para direcionamento correto das águas na encosta; 5) Ações de educação ambiental e de percepção de risco para a comunidade em área de risco; 6) Formação de líderes comunitários para apoiar a Defesa Civil Municipal.
