**Descrição:** A ocupação rural ocorre em encosta com declividade de moderada a alta, suscetível a deslizamentos e quedas de blocos. Em Encantado, o relevo é acidentado, pertencente ao Planalto da Serra Geral e próximo à planície de inundação do rio Taquari. Esta área está situada no vale do arroio Jacarezinho, afluente do Rio Jacaré. Após as chuvas de abril/maio de 2024, foi registrada uma cicatriz de deslizamento ao lado de uma residência, com parte do material atingindo a estrada e interrompendo temporariamente o tráfego (Figuras 1 a 3). Observam-se também taludes de corte com presença de blocos rochosos e/ou rocha alterada (Figuras 4 e 5). As moradias, em alvenaria, apresentam vulnerabilidade de moderada a alta frente aos processos geológicos identificados (Figura 6).

## CARTOGRAFIA DE RISCO GEOLÓGICO

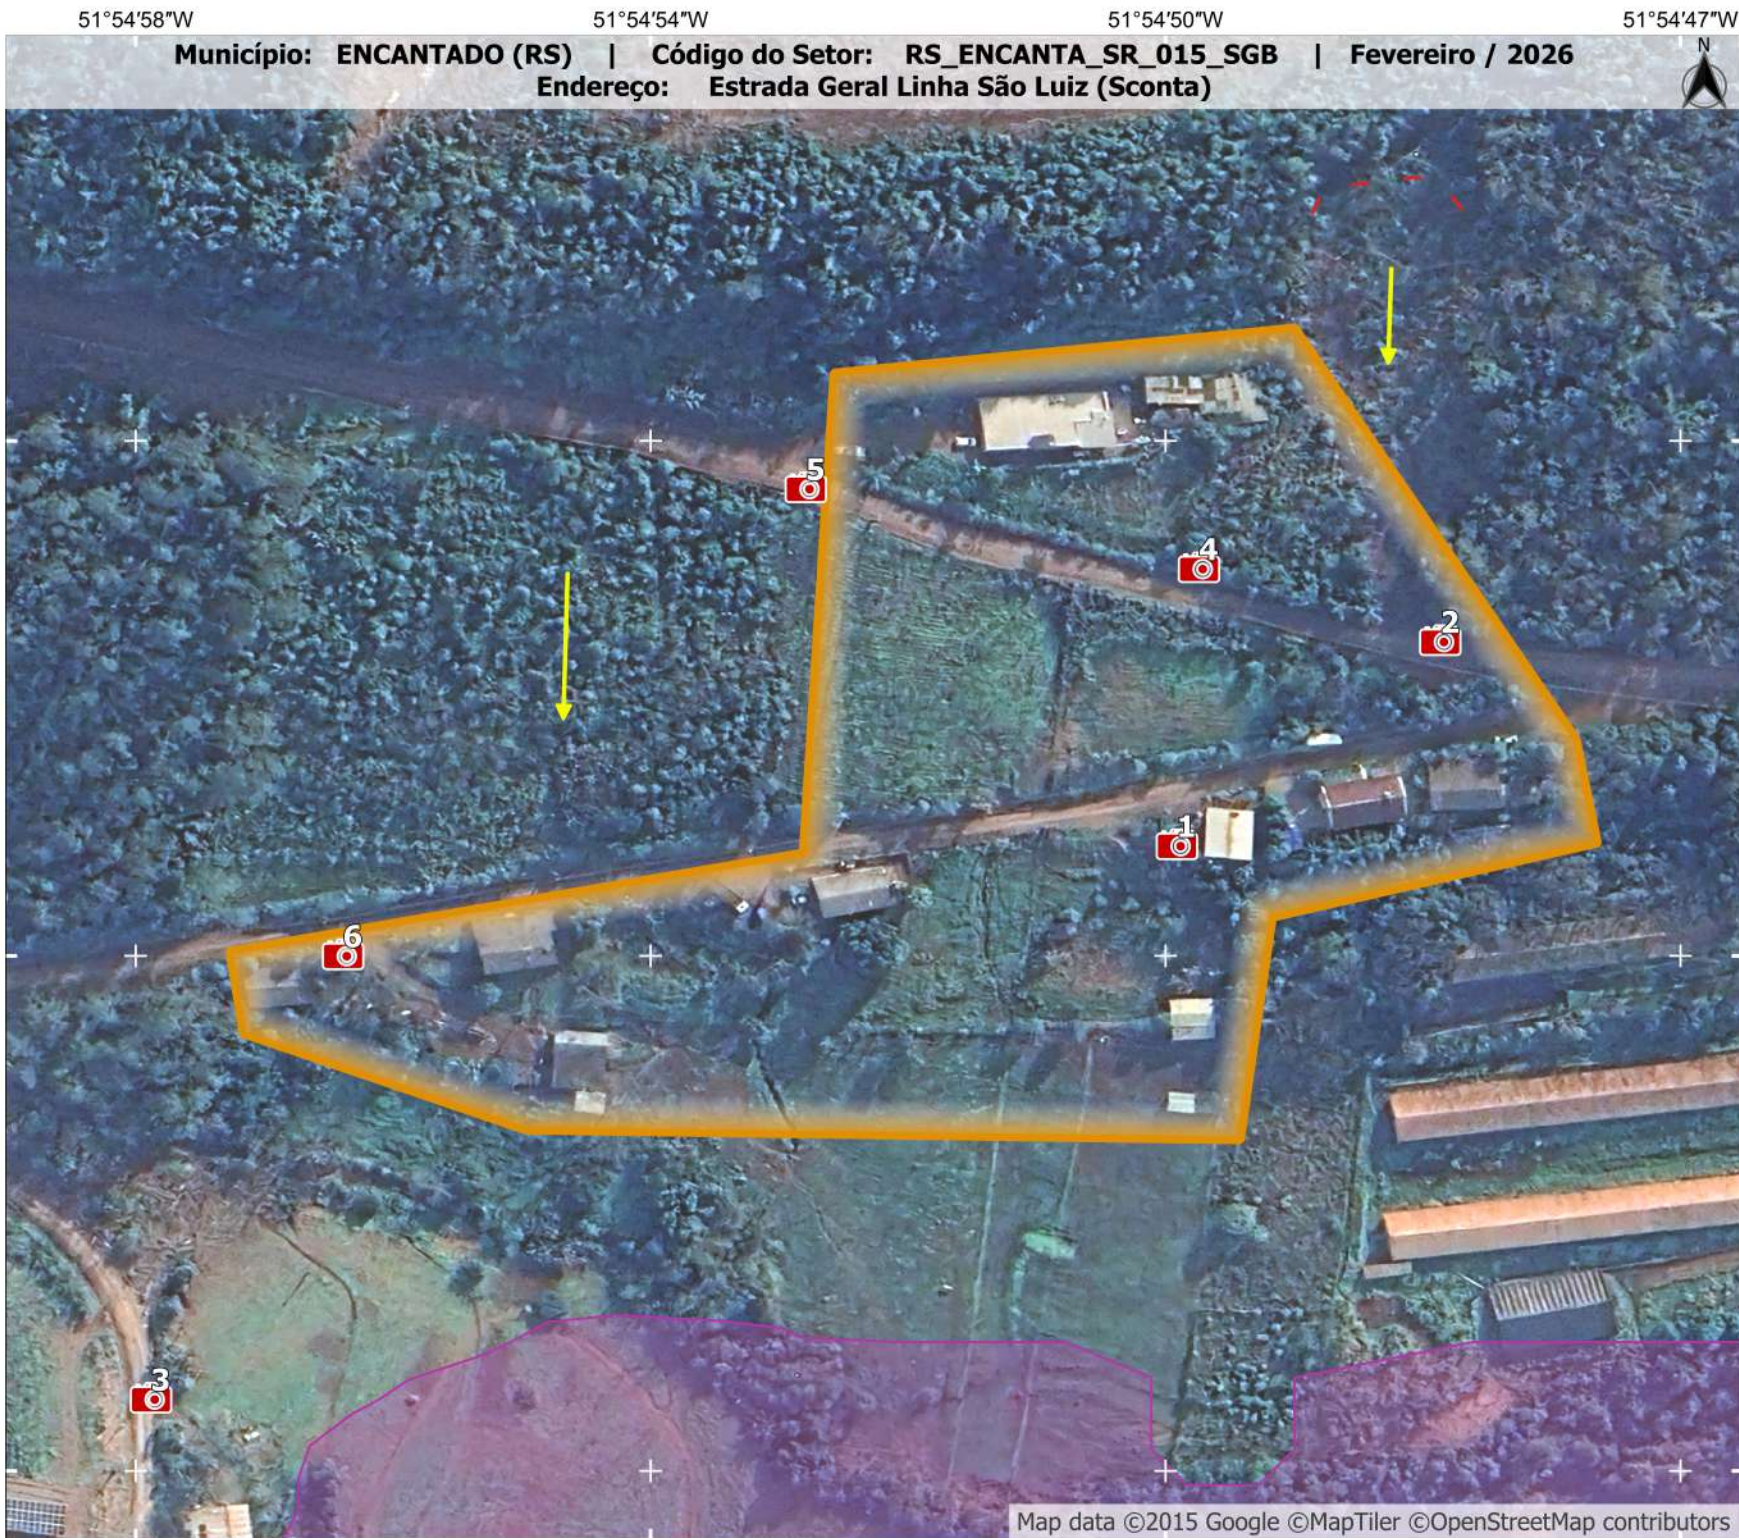
| | Tipologia do processo | Deslizamento, Queda |
| | Grau de risco | Alto |

**Sugestões de intervenção:** 1) Monitoramento das condições de estabilidade da encosta especialmente em períodos chuvosos e evacuação preventiva caso haja indícios de iminência de deslizamento e/ou queda de blocos; 2) Desenvolver estudos para avaliar a necessidade de implantação de obras de drenagem para direcionamento correto das águas na encosta; 3) Ações de educação ambiental e de percepção de risco para a comunidade em área de risco; 4) Formação de líderes comunitários para apoiar a Defesa Civil Municipal; 5) Implantação de políticas de controle urbano e orientação para abertura de lotes em áreas suscetíveis a movimentos de massa, visando o ordenamento territorial e a adoção de técnicas seguras de ocupação.
