## CARTOGRAFIA DE RISCO GEOLÓGICO

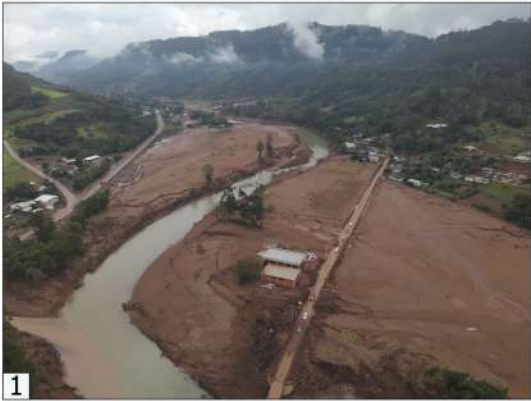
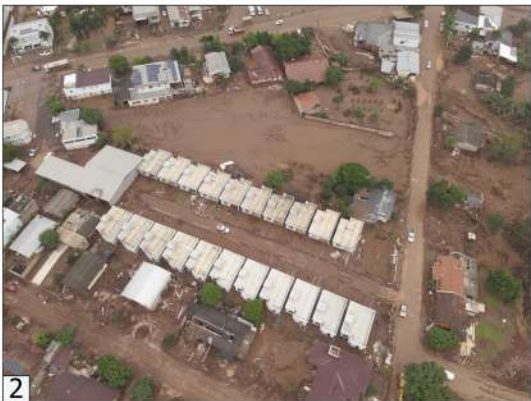
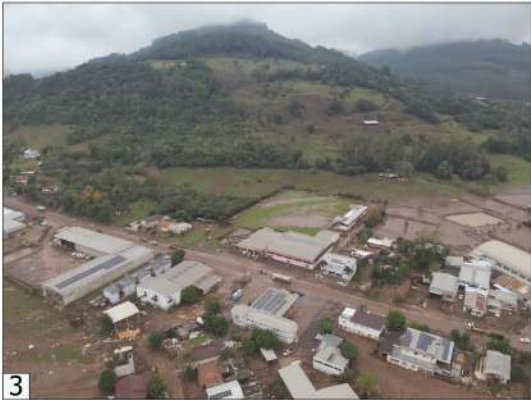
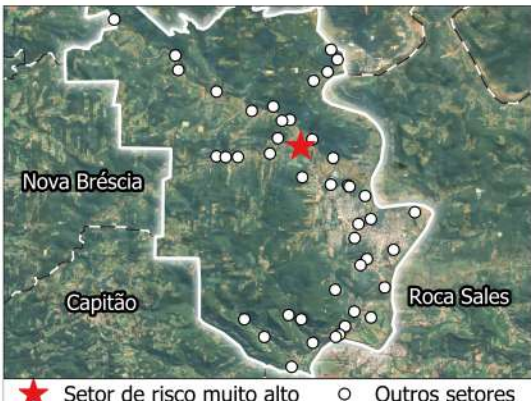
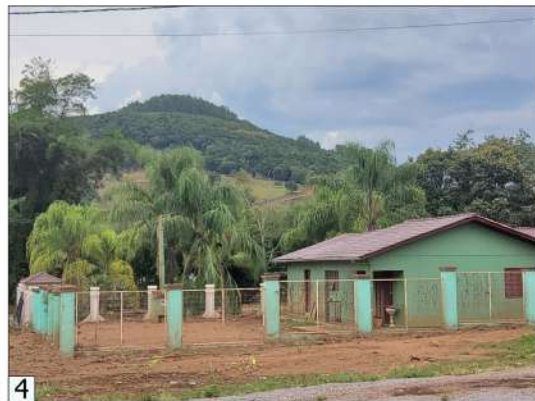
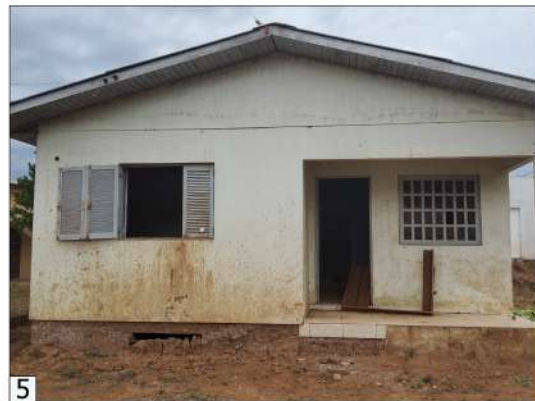
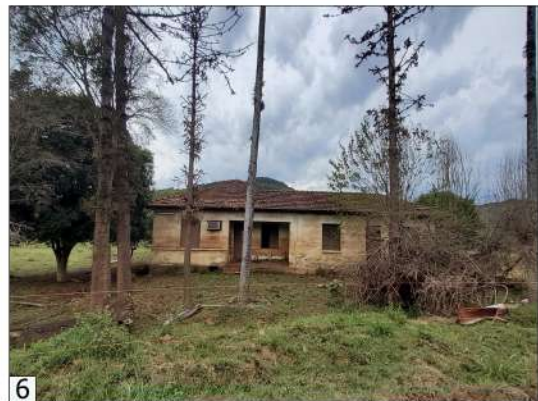
**Descrição:** Planície de inundação do Rio Jacaré, afluente do rio Taquari, sujeita a inundações sazonais, que ocorrem de forma gradual e são influenciadas pelo regime de chuvas na bacia. Neste trecho, o arroio Jacarezinho deságua no Jacaré. Os eventos de inundação são recorrentes, entretanto o último registro possui atingimento e lâmina d'água superior aos anteriores (loais com mais de 1,5 metros de altura), inclusive o de setembro de 2023, o qual já apresentou maiores estragos neste local. No evento pluviométrico de abril/maio de 2024, a força destrutiva dos arroios foi tão elevada neste setor, que destruiu residências de diversos padrões construtivos, alterou trechos do leito dos arroios e depositou sedimentos em outros (Figuras 1 a 6). As ocupações locais estão sujeitas a inundações e enxurradas, com edificações residenciais e comerciais de alvenaria e madeira de diversos padrões construtivos apresentando vulnerabilidade moderada a alta.

**Sugestões de intervenção:** 1) Evacuação preventiva em caso de alerta de inundação e/ou enxurrada; 2) Divulgação junto à comunidade do Sistema de Alerta Hidrológico do Rio Taquari ([https://www.sgb.gov.br/sace/index\\_bacias\\_monitoradas.php?getbacia=btaquari#](https://www.sgb.gov.br/sace/index_bacias_monitoradas.php?getbacia=btaquari#)); 3) Ações de educação ambiental e de percepção de risco para a comunidade atingida; 4) Formação de líderes comunitários para apoiar a Defesa Civil Municipal; 5) Desenvolvimento de políticas de controle de ocupação das áreas abaixo da cota de inundação e de áreas de preservação permanente, no sentido de limitar as intervenções e construções nestas áreas.
