## CARTOGRAFIA DE RISCO GEOLÓGICO

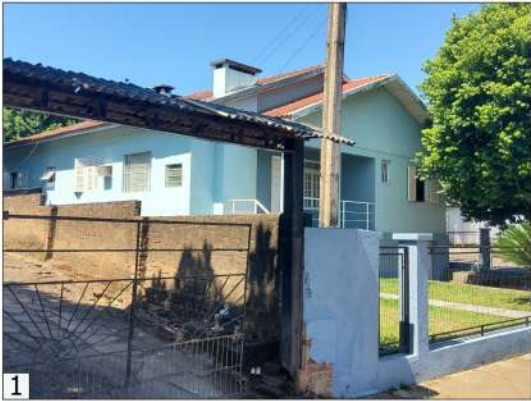
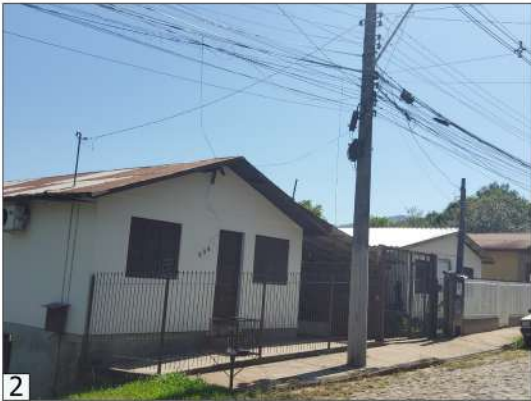
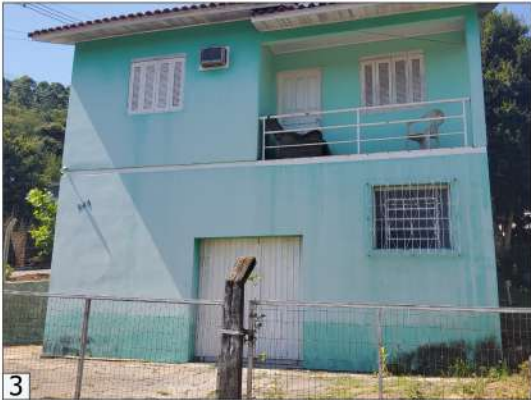
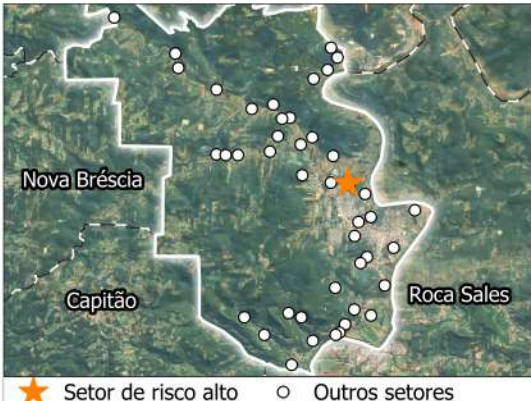
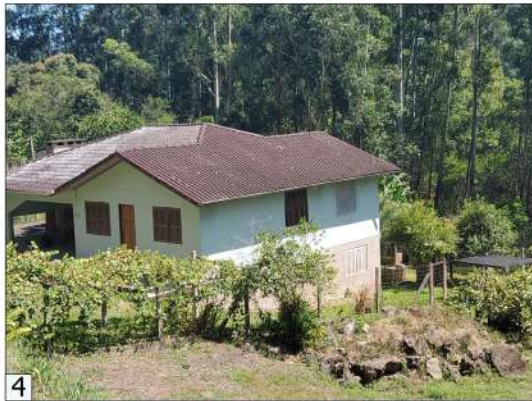
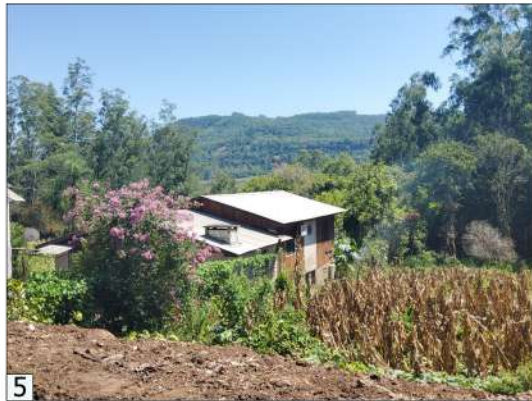
**Descrição:** Planície de inundação do Rio Jacaré, afluente do rio Taquari, sujeita a inundações sazonais, que ocorrem de forma gradual e são influenciadas pelo regime de chuvas na bacia. O Rio Jacaré é represado pelo Rio Taquari durante os eventos de cheia do Rio Taquari, e acaba causando inundações a montante. Os eventos de inundação são recorrentes, entretanto anteriormente as moradias não eram atingidas diferentemente do último registro o qual o evento foi superior em atingimento e lâmina d'água. No evento pluviométrico de abril/maio de 2024, a força destrutiva dos rios foi tão elevada, que atingiu residências do lado de cima da rua e chegou até no segundo andar de outras (Figuras 1 a 6). As ocupações estão sujeitas a inundações e enxurradas, com edificações residenciais de alvenaria e madeira, de diversos padrões construtivos apresentando vulnerabilidade moderada a alta. Algumas residências dispõem de segundo pavimento como forma de mitigação.

**Sugestões de intervenção:** 1) Evacuação preventiva em caso de alerta de inundação e/ou enxurrada; 2) Divulgação junto à comunidade do Sistema de Alerta Hidrológico do Rio Taquari ([https://www.sgb.gov.br/sace/index\\_bacias\\_monitoradas.php?getbacia=bltaquari#](https://www.sgb.gov.br/sace/index_bacias_monitoradas.php?getbacia=bltaquari#)); 3) Ações de educação ambiental e de percepção de risco para a comunidade atingida; 4) Formação de líderes comunitários para apoiar a Defesa Civil Municipal; 5) Desenvolvimento de políticas de controle de ocupação das áreas abaixo da cota de inundação e de áreas de preservação permanente, no sentido de limitar as intervenções e construções nestas áreas.

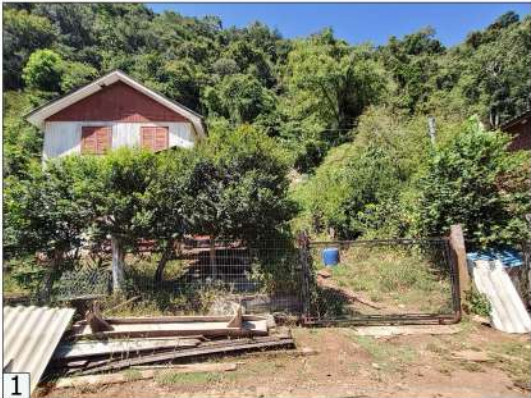
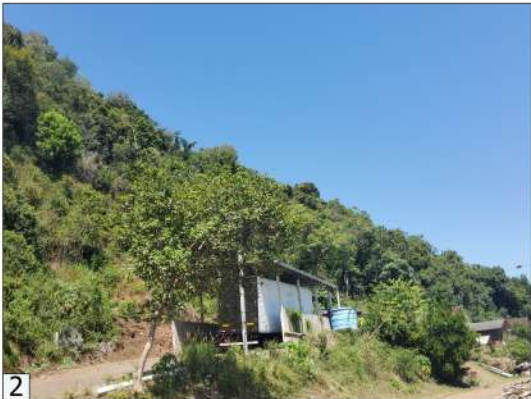
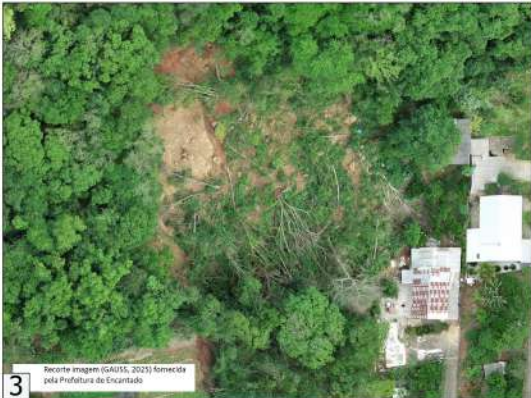
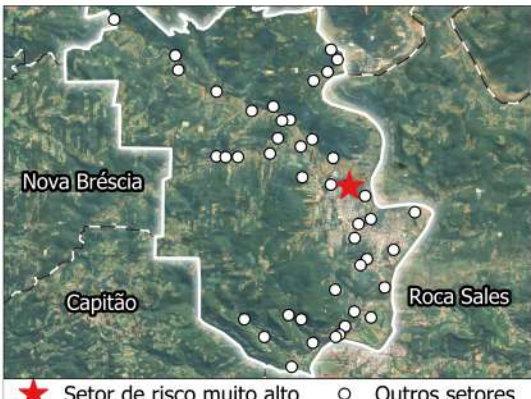
**Descrição:** A ocupação ocorre em uma encosta de declividade moderada a alta com execução de cortes de talude e aterros para conformação de lotes residenciais (Figuras 1 e 2), tornando a área suscetível a deslizamentos e quedas de blocos. Em Encantado, o relevo é acidentado, inserido no Planalto da Serra Geral, próximo à planície de inundação do rio Taquari. Esta encosta situa-se próximo a planície do rio Jacaré, e foi possível visualizar cicatrizes recentes de deslizamento, rocha alterada, e solo raso (Figuras 3 e 4). Durante as chuvas de abril/maio de 2024 ocorreram aproximadamente dois deslizamentos neste setor, inclusive com atingimento de 3 moradias (Figuras 5 e 6). As residências, construídas em alvenaria e madeira apresentam alta vulnerabilidade frente aos processos descritos.

**Sugestões de intervenção:** 1) Monitoramento das condições de estabilidade da encosta especialmente em períodos chuvosos e evacuação preventiva caso haja indícios de iminência de movimentos de massa; 2) Estudo para avaliação de remoção de ocupações destruídas e destroços por profissional habilitado com estudo complementar de readequação do uso futuro das áreas com ocupações destruídas; 3) Desenvolver estudos geotécnicos e hidrológicos detalhados, por profissional habilitado, para avaliar a necessidade e viabilidade de implantação de medidas de contenção e de drenagem na encosta; 4) Ações de educação ambiental e de percepção de risco para a comunidade em área de risco; 5) Formação de líderes comunitários para apoiar a Defesa Civil Municipal; 6) Implantação de políticas de controle urbano e orientação para abertura de lotes em áreas suscetíveis a movimentos de massa, visando o ordenamento territorial e a adoção de técnicas seguras de ocupação.
