## CARTOGRAFIA DE RISCO GEOLÓGICO

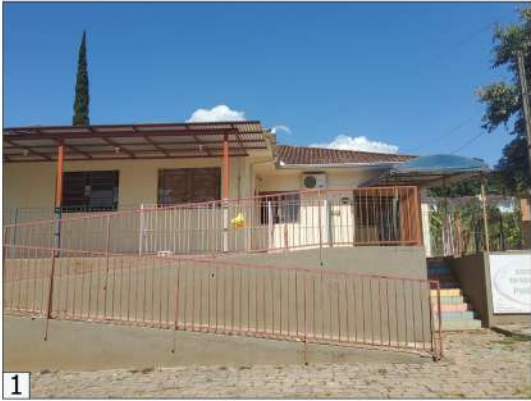
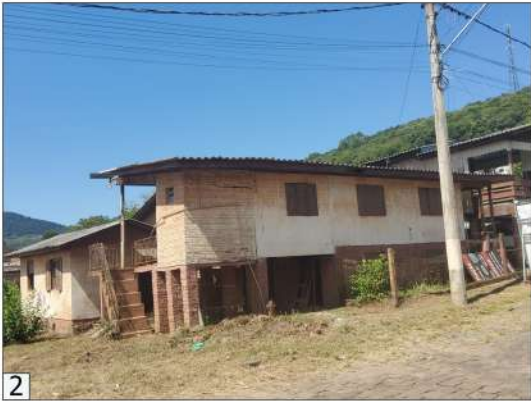
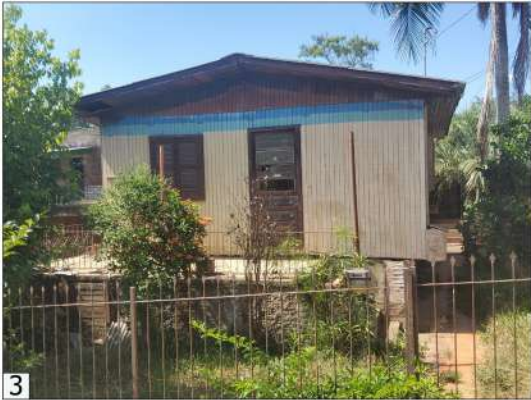
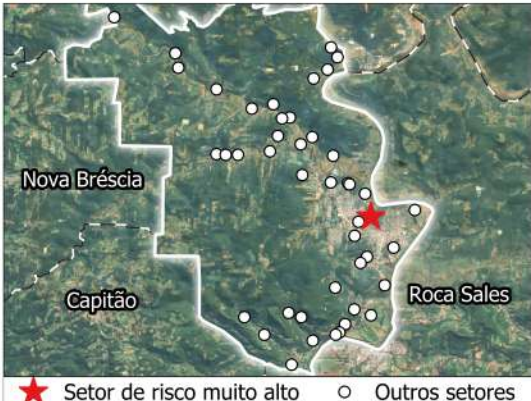
**Descrição:** Planície de inundação do arroio Lambari e do Rio Taquari, sujeita a inundações sazonais, as quais ocorrem de forma gradual e são influenciadas pelo regime de chuvas na bacia. O arroio Lambari drena áreas elevadas neste município causando enxurradas em chuvas locais, e pode ser represado nas inundações do rio Taquari. Os eventos de inundação são recorrentes, sendo o maior registro ocorrido em 2024, onde ocorreu destruição de residências, inclusive adaptadas (pilotis) e atingiu moradias que não possuíam registro (Figuras 1 a 6). Há moradias desapropriadas em eventos anteriores, as quais estão abandonadas. A ocupação neste setor é constituída de edificações residenciais, de diversos padrões construtivos, alvenaria, madeira e mistas de alta vulnerabilidade frente aos processos descritos. Algumas residências dispõem de segundo pavimento como forma de mitigação.

| | Tipologia do processo | Inundação |
| | Grau de risco | Muito alto |

**Sugestões de intervenção:** 1) Evacuação preventiva em caso de alerta de inundação e/ou enxurrada; 2) Divulgação junto à comunidade do Sistema de Alerta Hidrológico do Rio Taquari ([https://www.sgb.gov.br/sace/index\\_bacias\\_monitoradas.php?getbacia=btaquari#](https://www.sgb.gov.br/sace/index_bacias_monitoradas.php?getbacia=btaquari#)); 3) Estudo para avaliação de remoção de ocupações destruídas e destroços por profissional habilitado com estudo complementar de readequação do uso futuro das áreas com ocupações destruídas; 4) Ações de educação ambiental e de percepção de risco para a comunidade atingida; 5) Formação de líderes comunitários para apoiar a Defesa Civil Municipal; 6) Desenvolvimento de políticas de controle de ocupação das áreas abaixo da cota de inundação e de áreas de preservação permanente, no sentido de limitar as intervenções e construções nestas áreas.

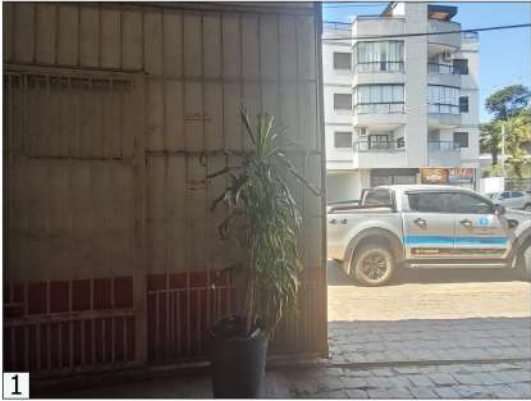
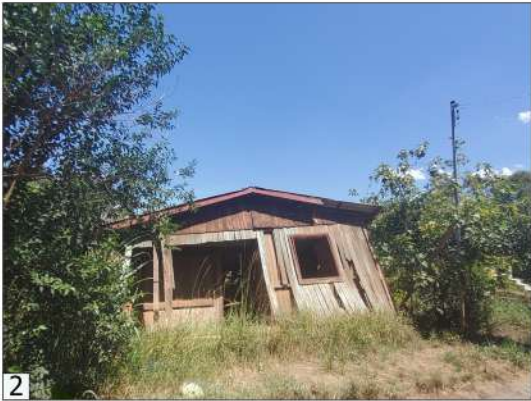
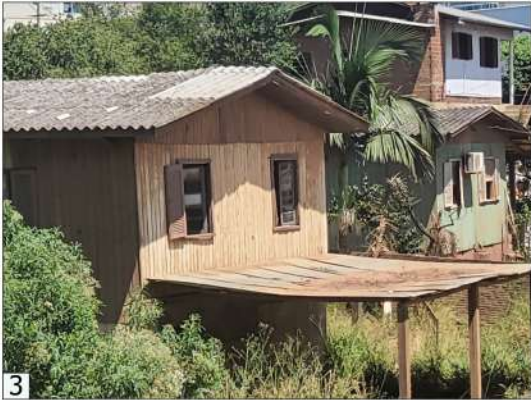
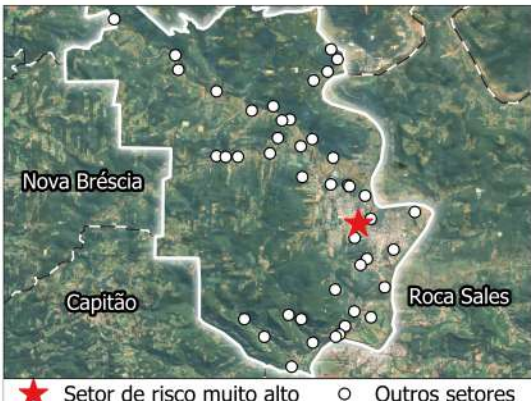
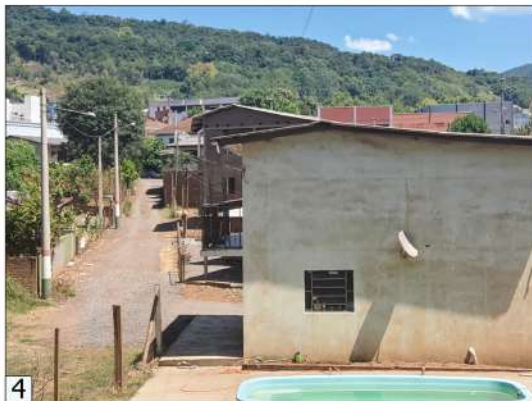
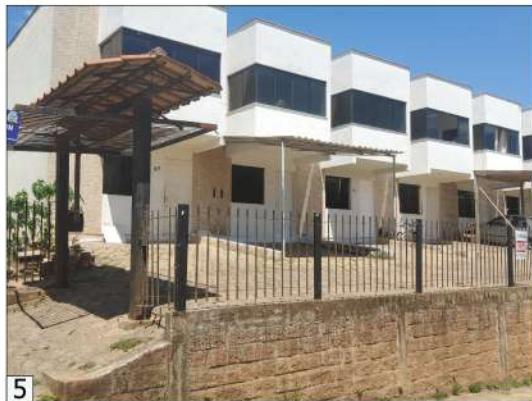
**Descrição:** Planície de inundação do arroio Lambari e do Rio Taquari, sujeita a inundações sazonais, as quais ocorrem de forma gradual e são influenciadas pelo regime de chuvas na bacia. O arroio Lambari drena áreas elevadas neste município causando enxurradas em chuvas locais, e pode ser represado nas inundações do rio Taquari. Os eventos de inundação são recorrentes, os principais registros ocorreram em 2001, 2011, 2016, 2023 e 2024 (Figura 1). No evento pluviométrico de abril/maio de 2024, a força destrutiva e magnitude do evento foi a maior registrada com consideráveis perdas econômicas e materiais (Figuras 2 a 6). A ocupação neste setor é constituída de edificações residenciais, comerciais e industriais de diversos padrões construtivos de alta vulnerabilidade frente aos processos descritos. Algumas residências dispõem de segundo ou mais pavimentos, inclusive como forma de mitigação.

| Tipologia do processo | Enxurrada, Inundação |
| Grau de risco | Muito alto |

**Sugestões de intervenção:** 1) Evacuação preventiva em caso de alerta de inundação e/ou enxurrada; 2) Divulgação junto à comunidade do Sistema de Alerta Hidrológico do Rio Taquari ([https://www.sgb.gov.br/sace/index\\_bacias\\_monitoradas.php?getbacia=btaquari#](https://www.sgb.gov.br/sace/index_bacias_monitoradas.php?getbacia=btaquari#)); 3) Estudo para avaliação de remoção de ocupações destruídas e destroços por profissional habilitado com estudo complementar de readequação do uso futuro das áreas com ocupações destruídas; 4) Ações de educação ambiental e de percepção de risco para a comunidade atingida; 5) Formação de líderes comunitários para apoiar a Defesa Civil Municipal; 6) Desenvolvimento de políticas de controle de ocupação das áreas abaixo da cota de inundação e de áreas de preservação permanente, no sentido de limitar as intervenções e construções nestas áreas.
