**Descrição:** Planície de inundação do Rio Taquari, sujeita a inundações sazonais, as quais ocorrem de forma gradual e são influenciadas pelo regime de chuvas na bacia. Além disso, há um pequeno arroio que corre por essa planície a partir de uma lagoa (Figura 1, braço abortado) e deságua no Taquari, o que colabora com os eventos de inundação uma vez que este arroio é represado pelas inundações do Taquari. Os eventos de inundação são recorrentes, os principais registros ocorreram em 2001, 2011, 2016, 2023 e 2024. No evento pluviométrico de abril/maio de 2024, a força destrutiva destruiu diversas residências, sendo o evento de maior magnitude registrado e com consideráveis perdas econômicas e materiais (Figuras 2 a 6). A ocupação neste setor é constituída de edificações residenciais e industriais e estão sujeitas a inundações e enxurradas. No geral a ocupação apresenta alta vulnerabilidade aos processos descritos, mas algumas possuem adaptações de mitigação devido a recorrência dos eventos.

### CARTOGRAFIA DE RISCO GEOLÓGICO

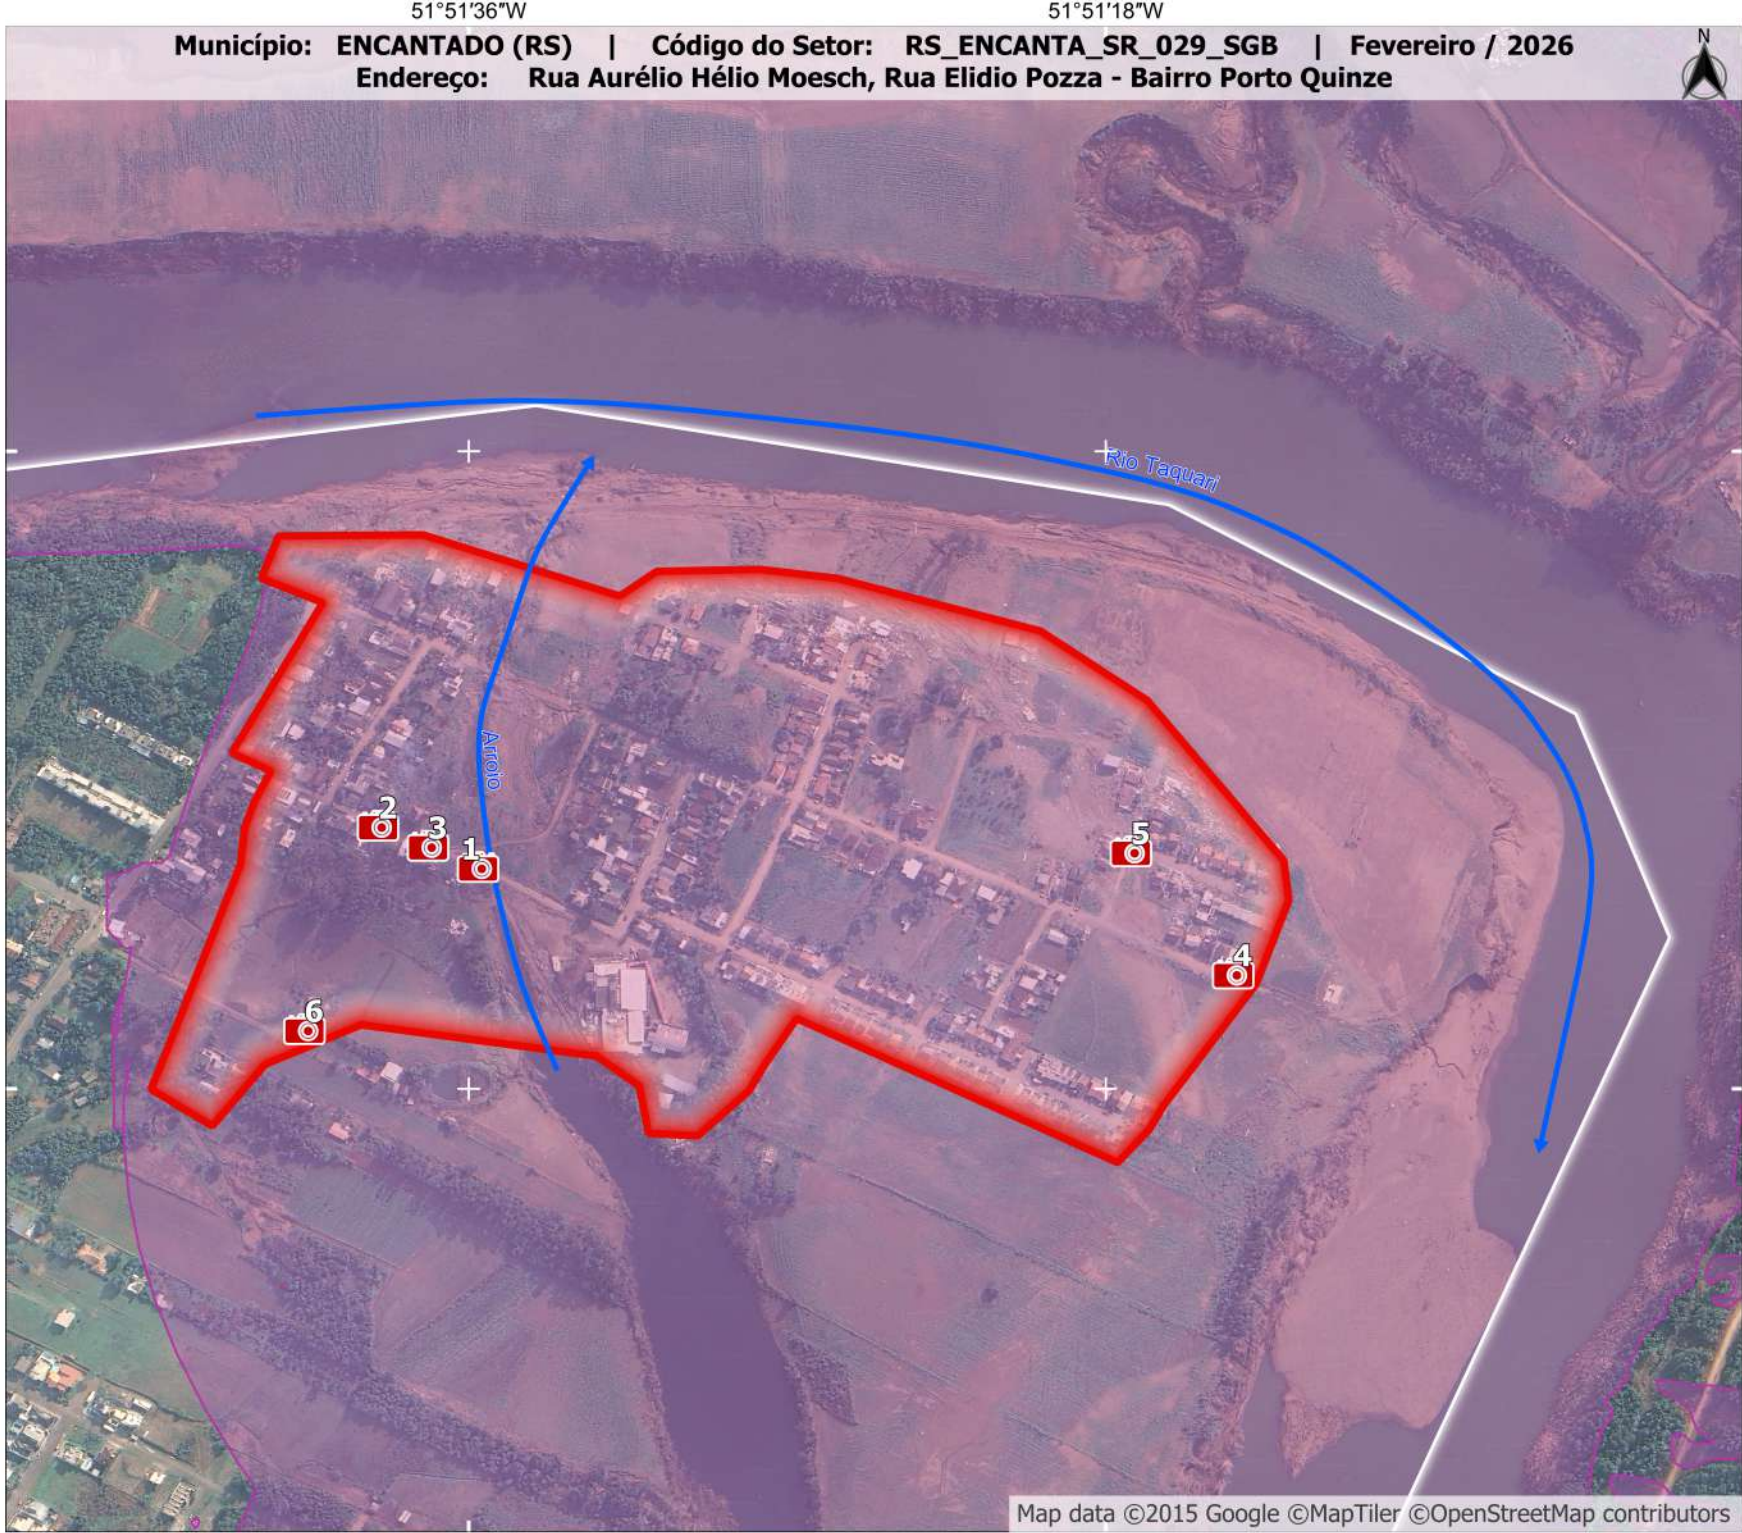
| | Tipologia do processo | Inundação |
| | Grau de risco | Muito alto |
| | Quantidade de pessoas em risco | 850 |

**Sugestões de intervenção:** 1) Evacuação preventiva em caso de alerta de inundação e/ou enxurrada; 2) Divulgação junto à comunidade do Sistema de Alerta Hidrológico do Rio Taquari ([https://www.sgb.gov.br/sace/index\\_bacias\\_monitoradas.php?getbacia=btaquari#](https://www.sgb.gov.br/sace/index_bacias_monitoradas.php?getbacia=btaquari#)); 3) Estudo para avaliação de remoção de ocupações destruídas e destroços por profissional habilitado com estudo complementar de readequação do uso futuro das áreas com ocupações destruídas; 4) Ações de educação ambiental e de percepção de risco para a comunidade atingida; 5) Formação de líderes comunitários para apoiar a Defesa Civil Municipal; 6) Desenvolvimento de políticas de controle de ocupação das áreas abaixo da cota de inundação e de áreas de preservação permanente, no sentido de limitar as intervenções e construções nestas áreas.
