## CARTOGRAFIA DE RISCO GEOLÓGICO

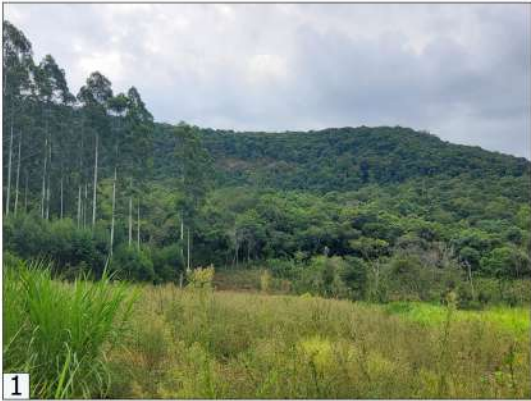
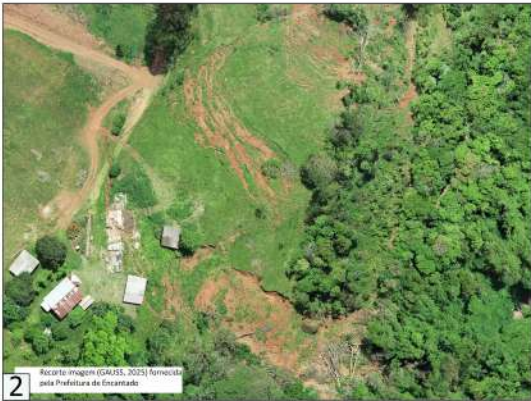
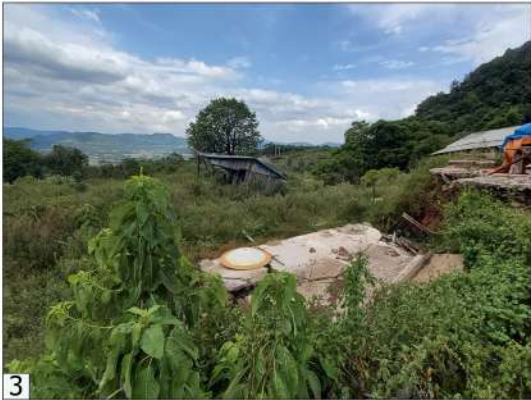
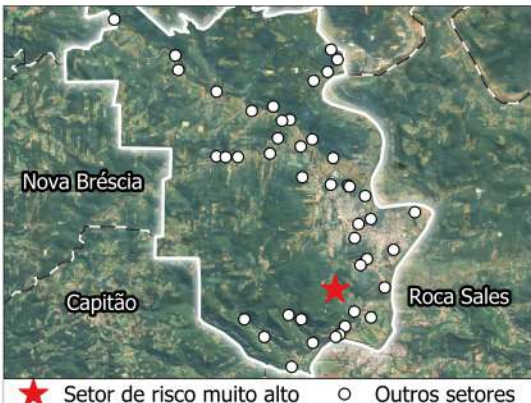
**Descrição:** A ocupação situada no terço médio de encosta com moderada a alta declividade suscetível a rastejo, deslizamento e corridas de massa (Figura 1). No município de Encantado, o relevo é acidentado, inserido no contexto geológico do Planalto da Serra Geral. Nessa encosta, observam-se evidências recentes de instabilidade (Figuras 2 a 5), como cicatriz de deslizamento, degraus de abatimento de diversos tamanhos e situados em diversos pontos da encosta, feições erosivas, algumas ocupações foram destruídas e parte da estrada de acesso a uma moradia cedeu. Estas evidências, no geral, foram notadas a partir das chuvas intensas de abril/maio de 2024. Ainda se observou-se feições de uma corrida de massa em uma linha de drenagem na lateral do setor (Figura 6) e ausência de sistema de drenagem pluvial para preservar a sanidade da encosta. As ocupações, construídas em alvenaria e madeira, apresentam grau de vulnerabilidade de moderado a alto frente aos processos identificados.

**Sugestões de intervenção:** 1) Monitoramento das condições de estabilidade da encosta especialmente em períodos chuvosos e evacuação preventiva caso haja indícios de iminência de deslizamento; 2) Desenvolver estudos geotécnicos e hidrológicos detalhados, por profissional habilitado, para avaliar a necessidade e viabilidade de implantação de drenagem na encosta; 3) Ações de educação ambiental e de percepção de risco para a comunidade em área de risco; 4) Formação de líderes comunitários para apoiar a Defesa Civil Municipal; 5) Implantação de políticas de controle urbano e orientação para abertura de lotes em áreas suscetíveis a movimentos de massa, visando o ordenamento territorial e a adoção de técnicas seguras de ocupação.

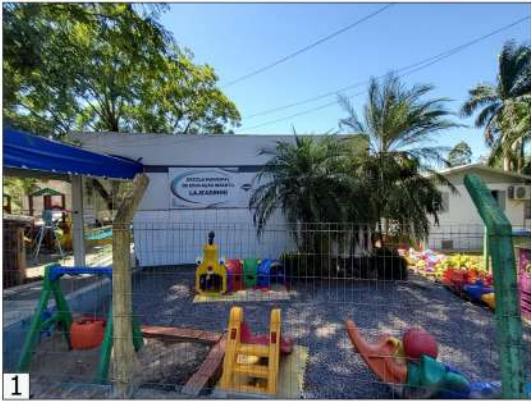
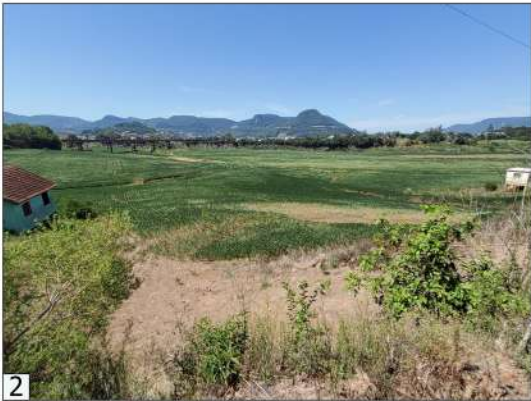
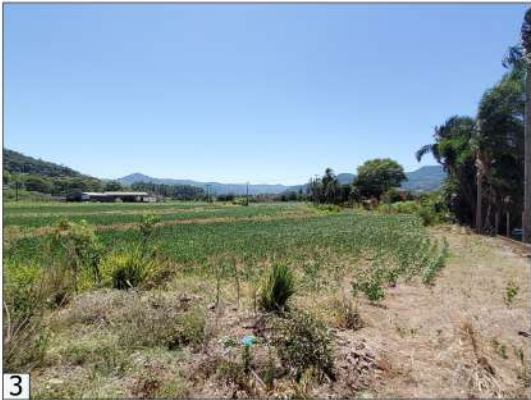
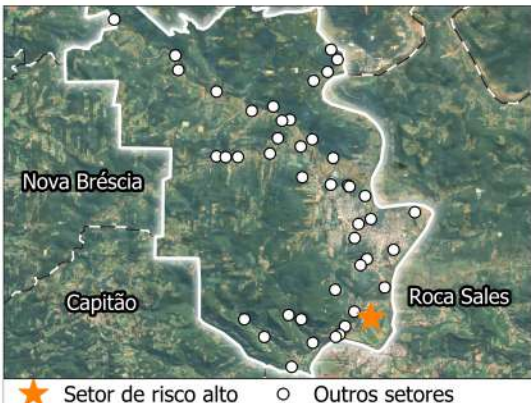
**Descrição:** Planície de inundação do Rio Taquari, sujeita a inundações sazonais, as quais ocorrem de forma gradual e são influenciadas pelo regime de chuvas na bacia. Os eventos de inundação são recorrentes, entretanto atingiam principalmente estrada, pátios e lavouras, nos últimos anos, no prédio da escola registrou-se atingimento principalmente em 2020, 2023 e 2024, com aumento da altura da lâmina d'água conforme os anos (Figura 1). No evento pluviométrico de abril/maio de 2024, a força da água foi elevada, pois observou-se a deposição de sedimentos longe das margens e destruição de lavouras (Figuras 2 e 3). A ocupação neste setor é constituída de edificações residenciais e industriais e estão sujeitas a inundações e enxurradas (Figuras 4 a 6). No geral a ocupação apresenta moderada vulnerabilidade aos processos descritos, e algumas possuem adaptações de mitigação devido a recorrência dos eventos.

**Sugestões de intervenção:** 1) Evacuação preventiva em caso de alerta de inundação e/ou enxurrada; 2) Divulgação junto à comunidade do Sistema de Alerta Hidrológico do Rio Taquari ([https://www.sgb.gov.br/sace/index\\_bacias\\_monitoradas.php?getbacia=btaquari#](https://www.sgb.gov.br/sace/index_bacias_monitoradas.php?getbacia=btaquari#)); 3) Ações de educação ambiental e de percepção de risco para a comunidade atingida; 4) Formação de líderes comunitários para apoiar a Defesa Civil Municipal; 5) Desenvolvimento de políticas de controle de ocupação das áreas abaixo da cota de inundação e de áreas de preservação permanente, no sentido de limitar as intervenções e construções nestas áreas.

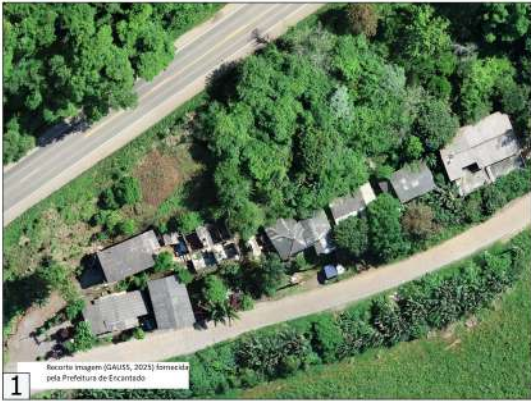
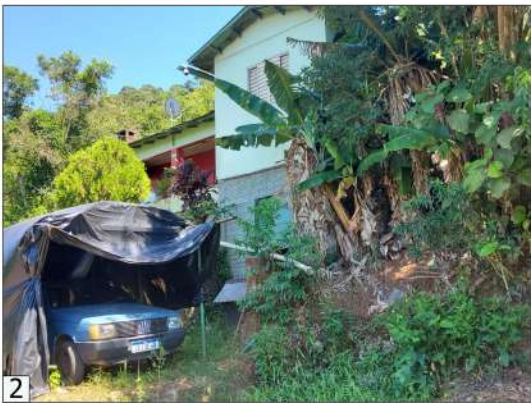
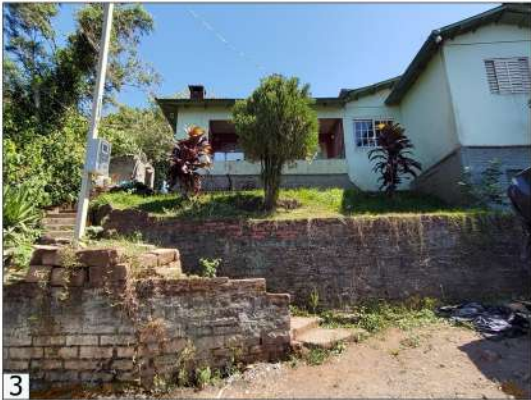
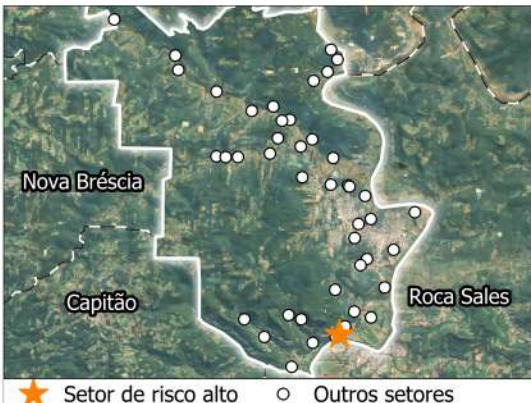
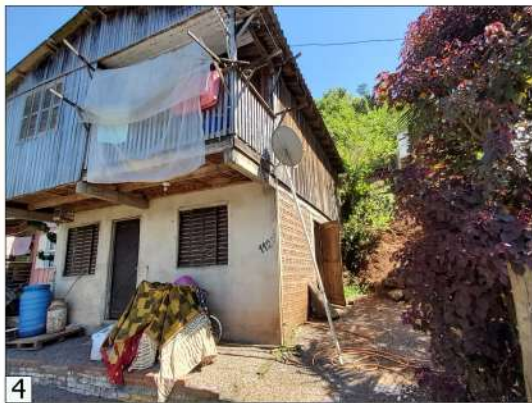
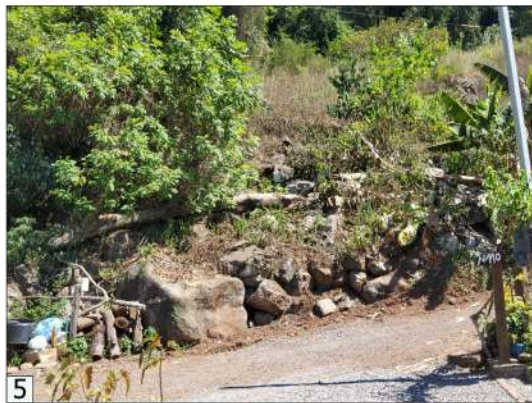
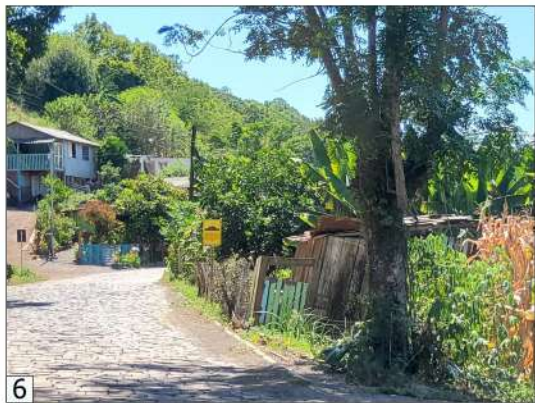
**Descrição:** A ocupação ocorre na base de uma encosta de alta declividade próxima à planície de inundação do Rio Taquari. No município de Encantado, o relevo é acidentado, enquadrado no Planalto da Serra Geral. Este setor situa-se na área de domínio da rodovia RS-129, e por isso, há aterro lançado durante a construção da rodovia (Figura 1). Ainda se observa a utilização de cortes e aterro para a conformação dos terrenos residenciais, blocos rochosos no solo, feições erosivas e, em períodos chuvosos, as drenagens pluviais são insuficientes e abundantemente deságuam nos taludes expostos (Figuras 2 a 6). As observações demonstram a suscetibilidade da área a deslizamentos e quedas de blocos. As residências, construídas em madeira e alvenaria, apresentam alta vulnerabilidade frente aos processos descritos. A infraestrutura do setor necessita de melhorias, principalmente aprimoramentos no sistema de drenagem pluvial na rodovia e encosta.

**Sugestões de intervenção:** 1) Monitoramento das condições de estabilidade da encosta especialmente em períodos chuvosos e evacuação preventiva caso haja indícios de iminência de deslizamento; 2) Desenvolver estudos geotécnicos e hidrológicos detalhados, por profissional habilitado, para avaliar a necessidade e viabilidade de implantação de medidas de contenção e de drenagem na encosta; 3) Ações de educação ambiental e de percepção de risco para a comunidade em área de risco; 4) Formação de líderes comunitários para apoiar a Defesa Civil Municipal; 5) Implantação de políticas de controle urbano e orientação para abertura de lotes em áreas suscetíveis a movimentos de massa, visando o ordenamento territorial e a adoção de técnicas seguras de ocupação.

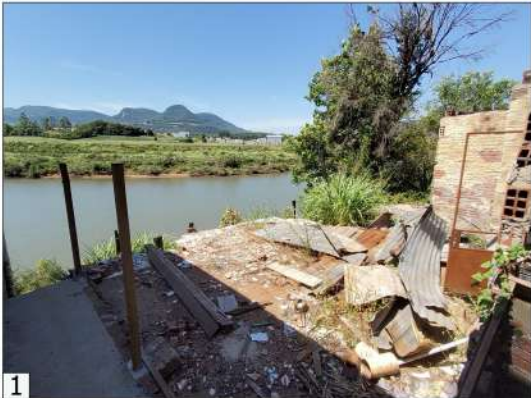
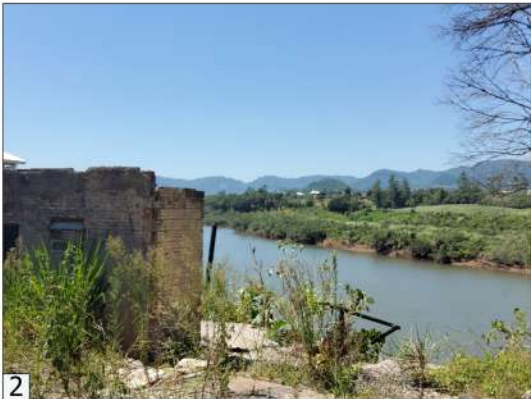
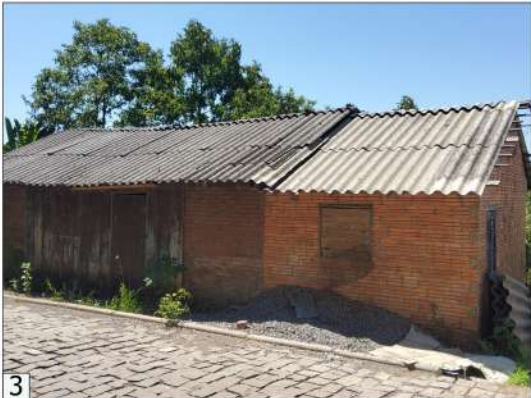
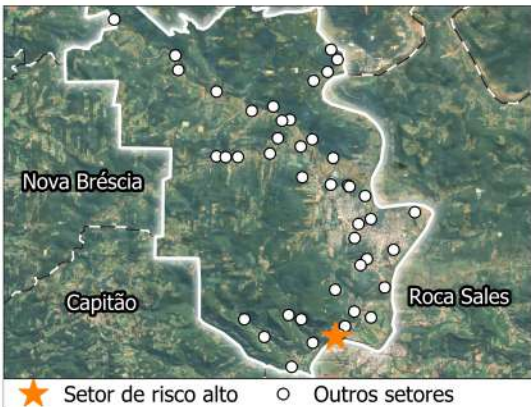
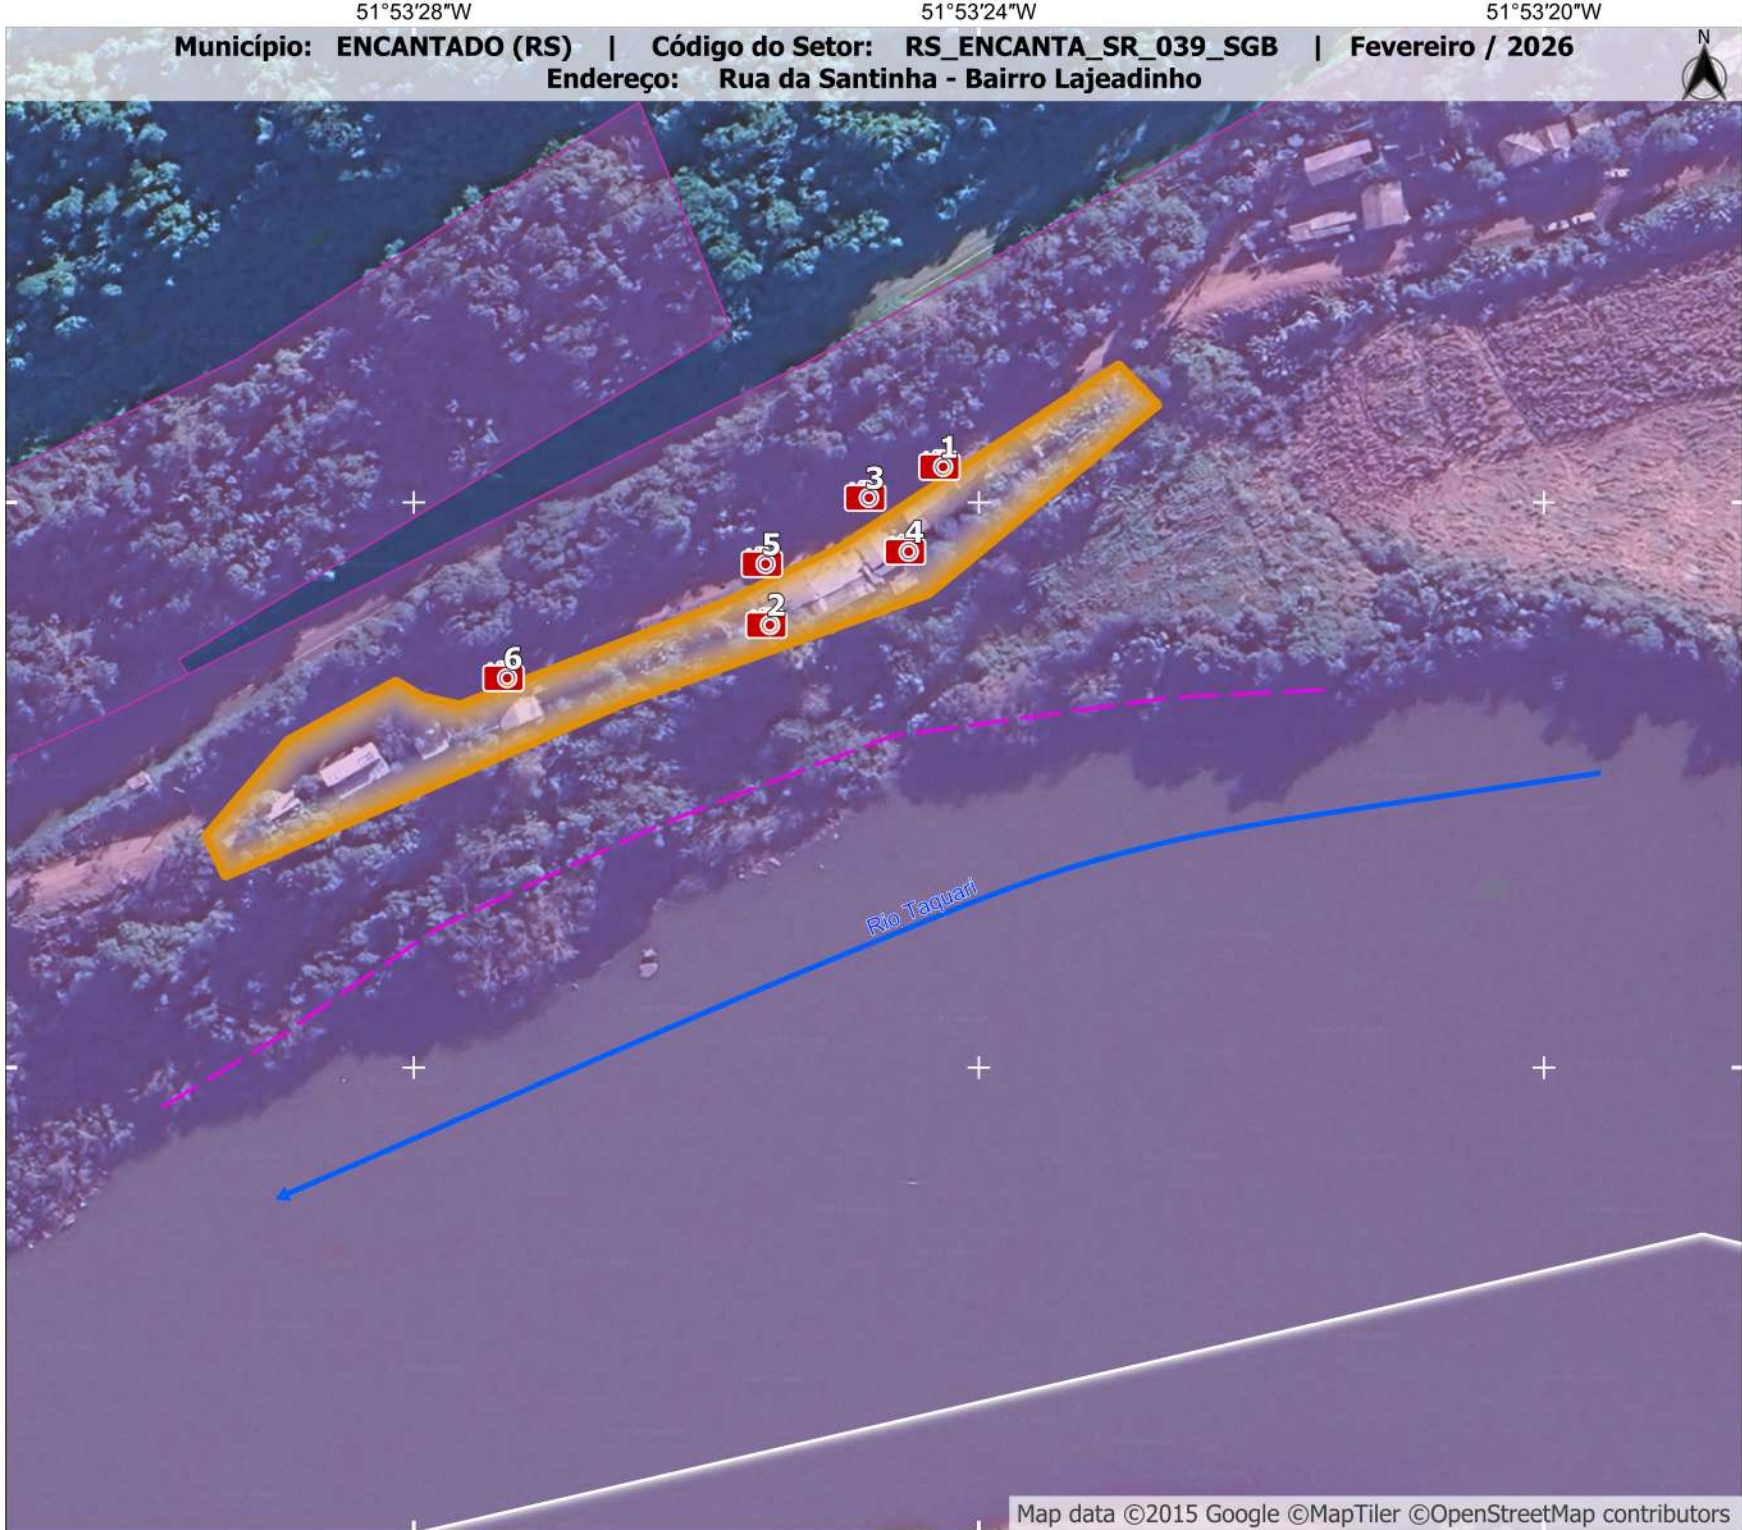
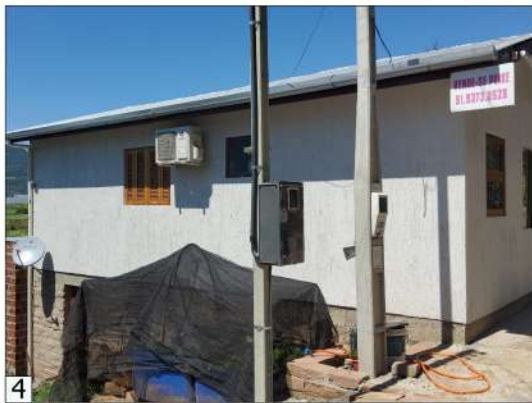
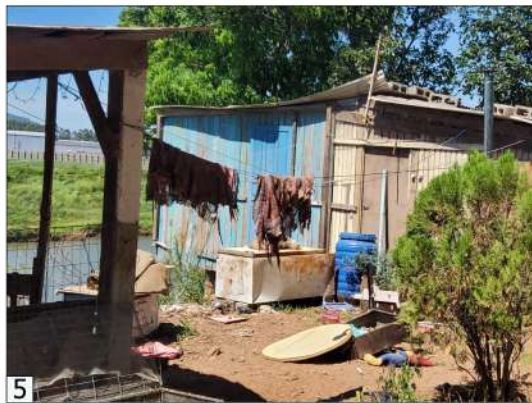
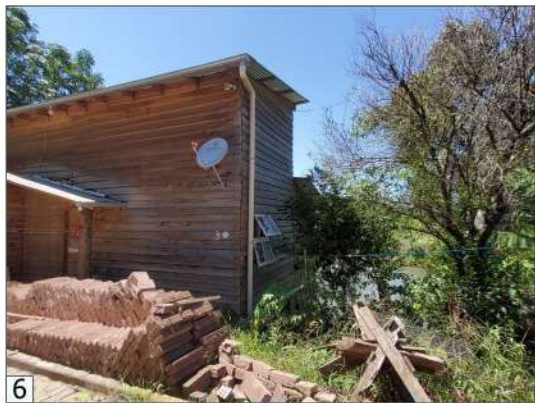
**Descrição:** A ocupação ocorre na base de uma encosta de alta declividade próxima à margem direita do Rio Taquari (Figuras 1 e 2). No município de Encantado, o relevo é acidentado, enquadrado no Planalto da Serra Geral. Este setor situa-se abaixo da rodovia RS-129 e, em 2012, ocorreu um deslizamento com atingimento de moradias (Peixoto & Lamberty, 2019). Atualmente as moradias foram retiradas, entretanto, ainda há algumas sobre a margem erosiva do rio Taquari. A margem do rio Taquari tem declividade elevada, e segundo relatos dos moradores, nas chuvas de abril/maio de 2024 o rio atingiu velocidade, força e elevação superiores a eventos anteriores. Também há registro de um deslizamento planar na encosta com atingimento da pista da rodovia. As observações demonstram a suscetibilidade da área à erosão, inundações e deslizamentos. As residências, construídas em madeira, alvenaria ou mistas, apresentam alta vulnerabilidade frente aos processos descritos (Figuras 3 a 6).

**Sugestões de intervenção:** 1) Evacuação preventiva em caso de alerta de inundação e/ou enxurrada; 2) Divulgação junto à comunidade do Sistema de Alerta Hidrológico do Rio Taquari ([https://www.sgb.gov.br/sace/index\\_bacias\\_monitoradas.php?getbacia=btaquari#](https://www.sgb.gov.br/sace/index_bacias_monitoradas.php?getbacia=btaquari#)); 3) Ações de educação ambiental e de percepção de risco para a comunidade atingida; 4) Formação de líderes comunitários para apoiar a Defesa Civil Municipal; 5) Desenvolvimento de políticas de controle de ocupação das áreas abaixo da cota de inundação e de áreas de preservação permanente, no sentido de limitar as intervenções e construções nestas áreas.
