## CARTOGRAFIA DE RISCO GEOLÓGICO

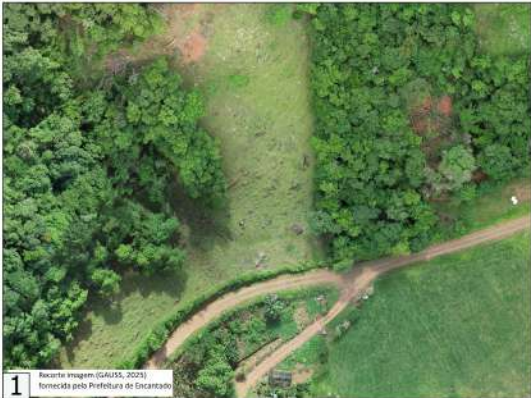
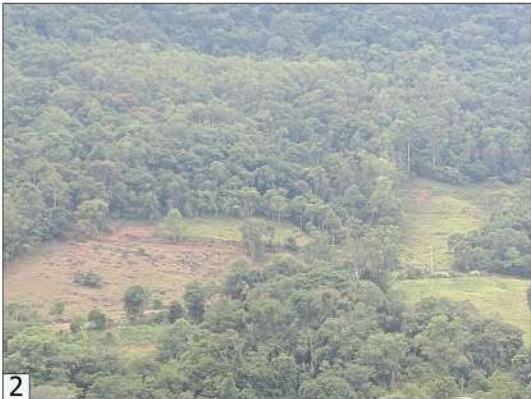
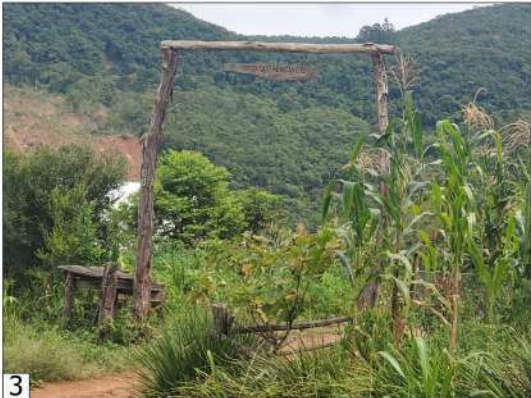
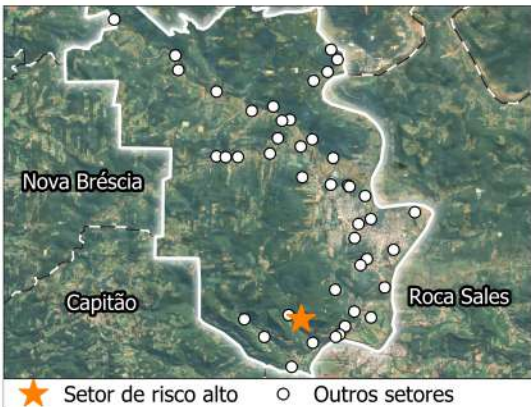
**Descrição:** A ocupação situada no terço médio de encosta com moderada a alta declividade suscetível a deslizamentos, quedas de blocos e rastejo (Figuras 1 e 2). No município de Encantado, o relevo é acidentado, inserido no contexto geológico do Planalto da Serra Geral. Neste setor há um depósito de tálus com blocos rochosos de tamanhos variados acima da ocupação, com degraus de abatimento característicos de rastejo e cicatrizes de deslizamento recentes. Os deslizamentos ocorreram a partir das chuvas intensas de abril/maio de 2024. Ainda se observa ausência de sistema de drenagem pluvial para preservar a sanidade da encosta. As ocupações, construídas em madeira e mista, apresentam grau de vulnerabilidade alto frente aos processos identificados (Figuras 3 a 5).

**Sugestões de intervenção:** 1) Monitoramento das condições de estabilidade da encosta especialmente em períodos chuvosos e evacuação preventiva caso haja indícios de iminência de deslizamento; 2) Desenvolver estudos para avaliar a necessidade de implantação de obras de drenagem para direcionamento correto das águas na encosta; 3) Ações de educação ambiental e de percepção de risco para a comunidade em área de risco; 4) Formação de líderes comunitários para apoiar a Defesa Civil Municipal; 5) Implantação de políticas de controle urbano e orientação para abertura de lotes em áreas suscetíveis a movimentos de massa, visando o ordenamento territorial e a adoção de técnicas seguras de ocupação.

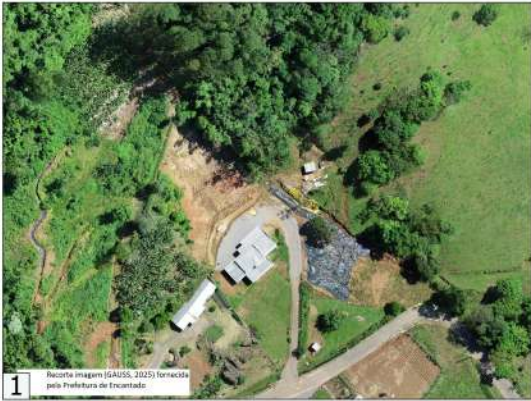
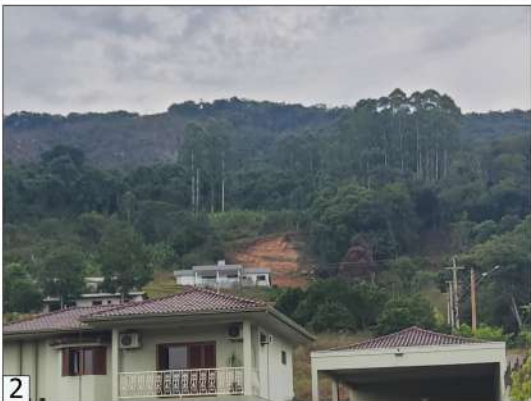
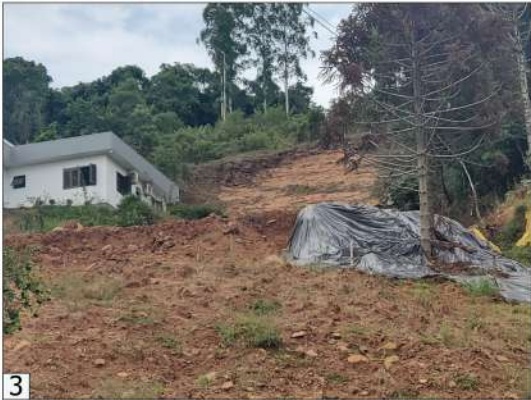
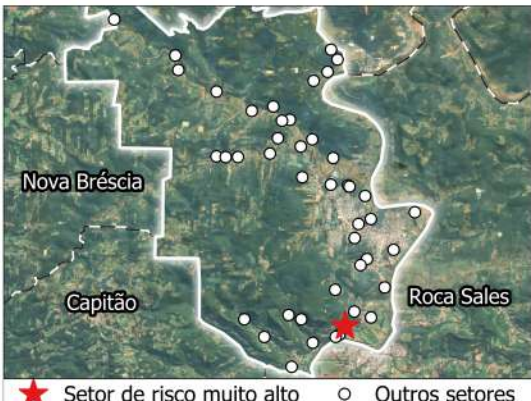
**Descrição:** A ocupação situada no terço médio de encosta com moderada a alta declividade suscetível a deslizamentos e queda de blocos (Figura 1). No município de Encantado, o relevo é acidentado, inserido no contexto geológico do Planalto da Serra Geral. Nessa encosta, observam-se evidências recentes de instabilidade (Figuras 2 e 3), como cicatriz de deslizamento, degraus de abatimento e feições erosivas. Estas evidências, no geral, foram notadas a partir das chuvas intensas de abril/maio de 2024. Ainda se observa a utilização de cortes e aterro para a conformação dos terrenos residenciais, grandes blocos rochosos no solo e a presença de drenagem pluvial recentemente construída para preservar a sanidade da encosta (Figura 4 a 6). As ocupações, construídas em alvenaria, apresentam grau de vulnerabilidade moderado frente aos processos identificados.

**Sugestões de intervenção:** 1) Monitoramento das condições de estabilidade da encosta especialmente em períodos chuvosos e evacuação preventiva caso haja indícios de iminência de deslizamento; 2) Acompanhamento da drenagem pluvial executada recentemente na encosta nas próximas chuvas e estudo adicional, por profissional habilitado, para verificar a necessidade e viabilidade de implantação de medidas de contenção e outras drenagens na encosta; 3) Ações de educação ambiental e de percepção de risco para a comunidade em área de risco; 4) Formação de líderes comunitários para apoiar a Defesa Civil Municipal; 5) Implantação de políticas de controle urbano e orientação para abertura de lotes em áreas suscetíveis a movimentos de massa, visando o ordenamento territorial e a adoção de técnicas seguras de ocupação.
