## CARTOGRAFIA DE RISCO GEOLÓGICO

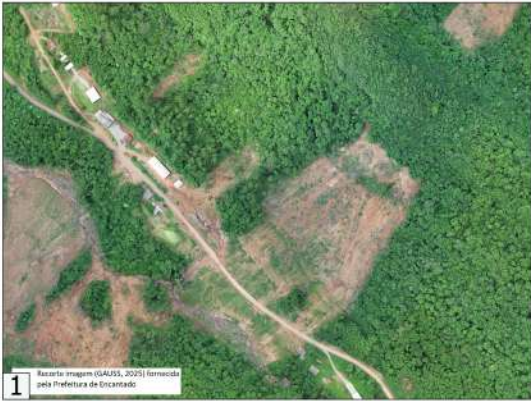
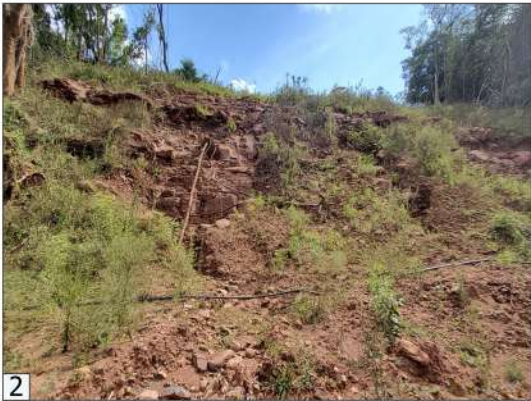
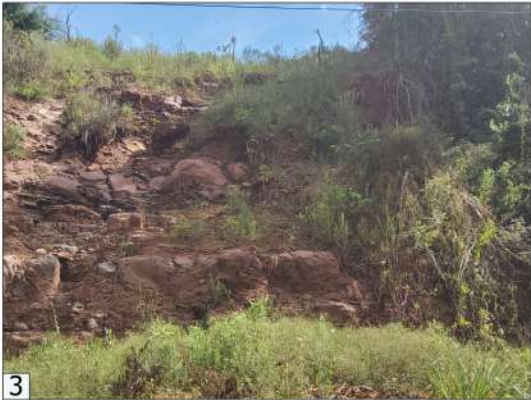
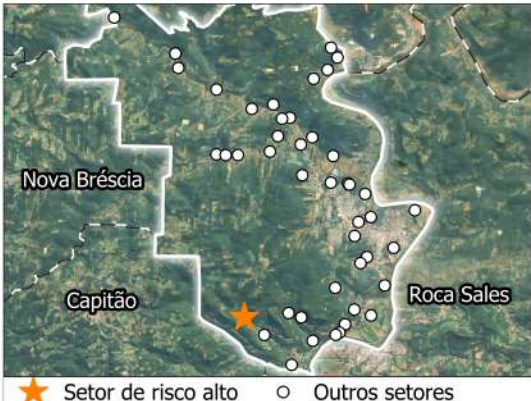
**Descrição:** A ocupação ocorre na base de uma encosta de alta declividade próximo a um arroio, a qual está suscetível a deslizamentos (Figura 1). No município de Encantado, o relevo é acidentado, enquadrado no Planalto da Serra Geral. Nessa encosta, nas chuvas intensas de abril/maio de 2024, ocorreram deslizamentos. Alguns atingiram a estrada ou fundo de ocupações, e uma moradia também foi destruída no setor e a família realocada (Figuras 2 a 6). Ainda se observa a utilização de cortes e aterro para a conformação dos terrenos residenciais e a ausência de sistema de drenagem pluvial para preservar a sanidade da encosta. As residências, construídas em madeira, alvenaria ou mistas, apresentam alta vulnerabilidade frente aos processos descritos.

| Tipologia do processo | Deslizamento |
| Grau de risco | Alto |

**Sugestões de intervenção:** 1) Monitoramento das condições de estabilidade da encosta especialmente em períodos chuvosos e evacuação preventiva caso haja indícios de iminência de deslizamento; 2) Desenvolver estudos para avaliar a necessidade de implantação de obras de drenagem para direcionamento correto das águas na encosta; 3) Ações de educação ambiental e de percepção de risco para a comunidade em área de risco; 4) Formação de líderes comunitários para apoiar a Defesa Civil Municipal; 5) Implantação de políticas de controle urbano e orientação para abertura de lotes em áreas suscetíveis a movimentos de massa, visando o ordenamento territorial e a adoção de técnicas seguras de ocupação.

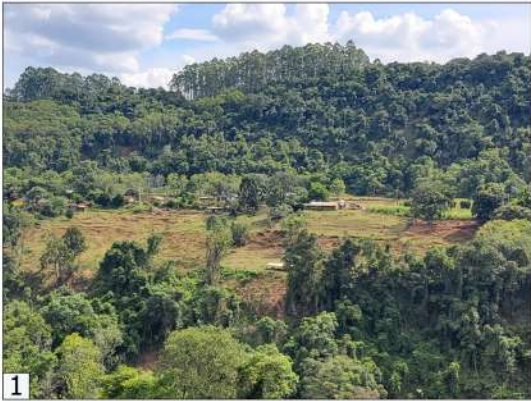
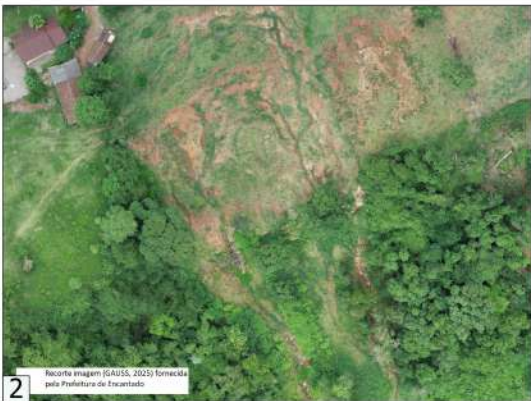
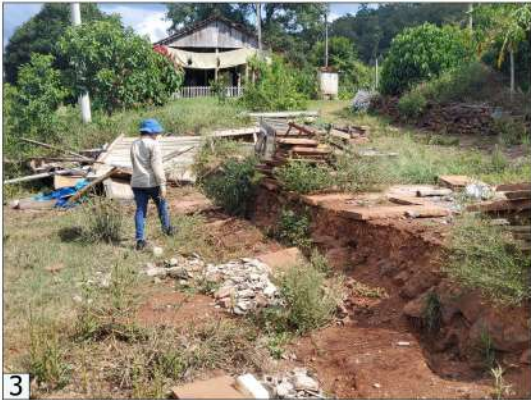
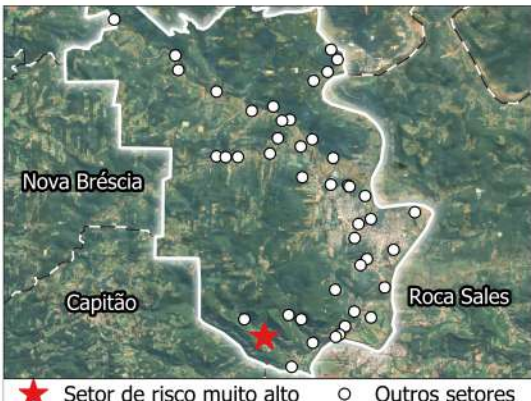
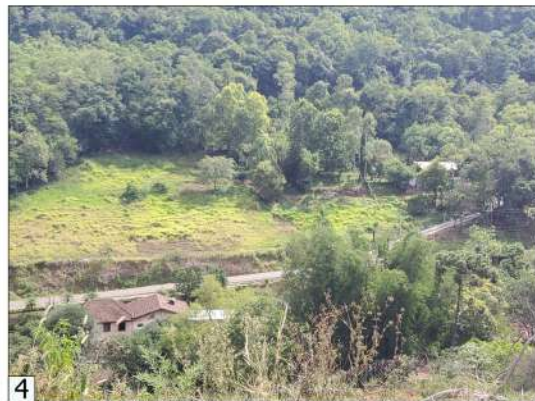
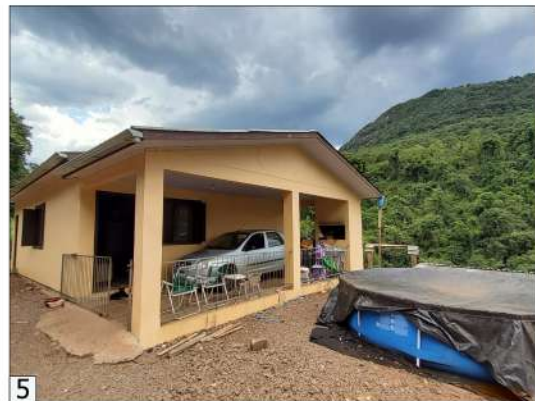
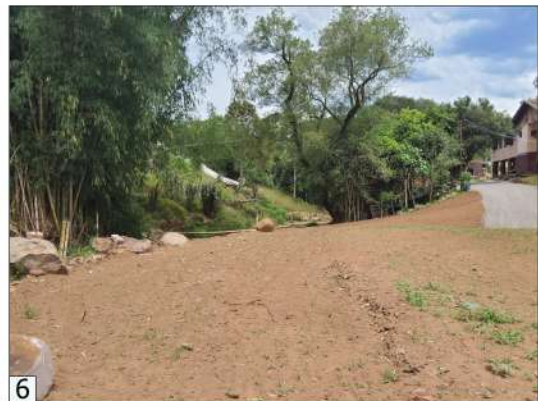
**Descrição:** A ocupação situada em um vale, no terço médio e base de encosta com moderada a alta declividade, suscetível a rastejo, deslizamento e enxurrada. No município de Encantado, o relevo é acidentado, enquadrado no Planalto da Serra Geral. Nessa encosta, observam-se evidências recentes de instabilidade (Figuras 1 a 4), como cicatriz de deslizamento, degraus de abatimento de diversos tamanhos em diversos pontos da encosta (inclusive no patamar) e rachaduras recentes em moradias (Figura 5). Estas evidências, no geral, foram notadas nas chuvas intensas de abril/maio de 2024, onde também ocorreu uma enxurrada no arroio, a qual atingiu o terreno de uma propriedade (Figura 6). Ainda se observa a utilização de cortes e aterro para a conformação dos terrenos residenciais e ausência de sistema de drenagem pluvial para preservar a sanidade da encosta. As moradias, construídas em alvenaria e madeira, apresentam grau de vulnerabilidade alto frente aos processos identificados.

| Tipologia do processo | Deslizamento, Enxurrada, Rastejo |
| Grau de risco | Muito alto |

**Sugestões de intervenção:** 1) Evacuação preventiva em caso de alerta de enxurrada; 2) Monitoramento das condições de estabilidade da encosta especialmente em períodos chuvosos e evacuação preventiva caso haja indícios de iminência de deslizamento; 3) Desenvolver estudos para avaliar a necessidade de implantação de obras de drenagem para direcionamento correto das águas na encosta; 4) Ações de educação ambiental e de percepção de risco para a comunidade em área de risco; 5) Formação de líderes comunitários para apoiar a Defesa Civil Municipal; 6) Implantação de políticas de controle urbano e orientação para abertura de lotes em áreas suscetíveis a movimentos de massa, visando o ordenamento territorial e a adoção de técnicas seguras de ocupação.
