**CARTOGRAFIA DE RISCO GEOLÓGICO**

## CARTOGRAFIA DE RISCO GEOLÓGICO

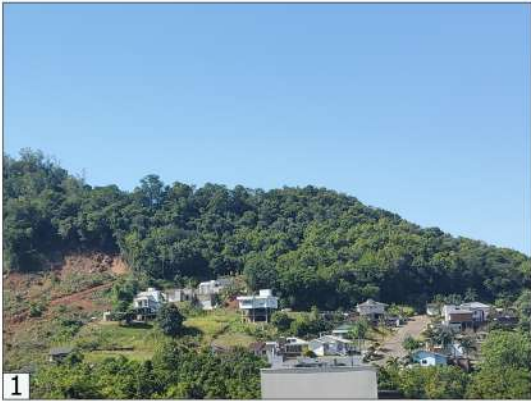
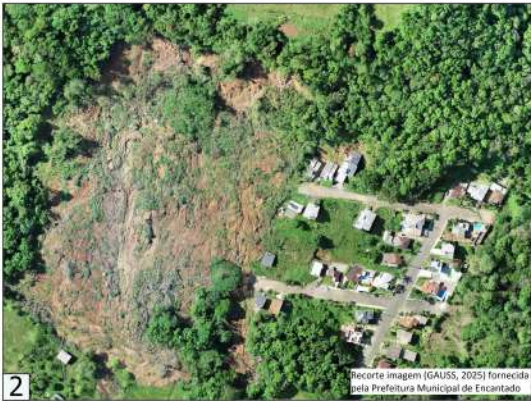
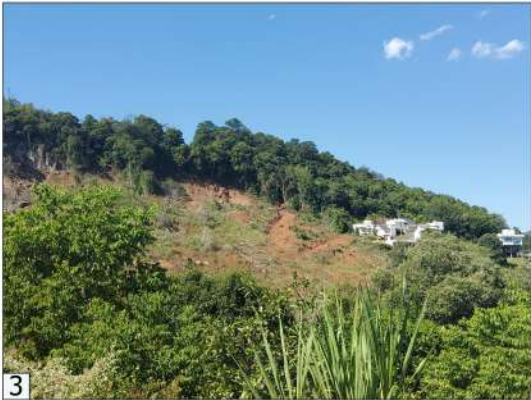
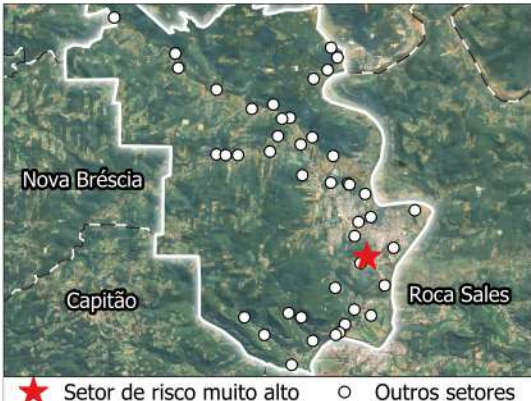
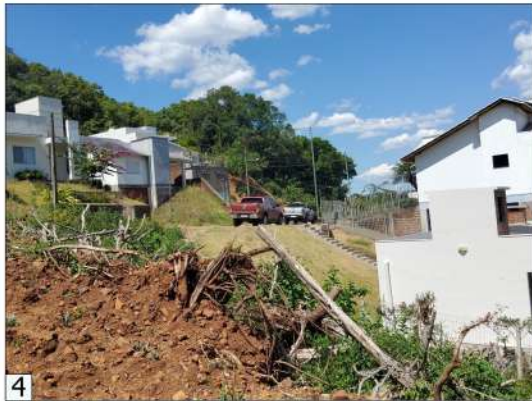
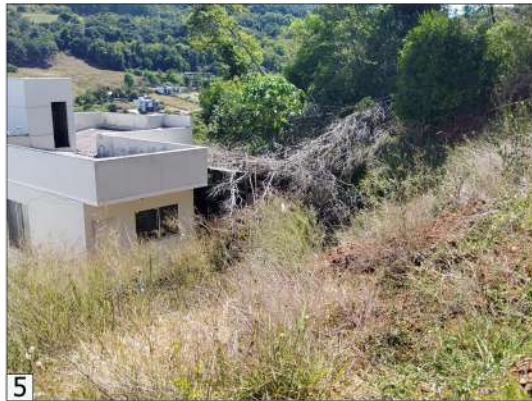
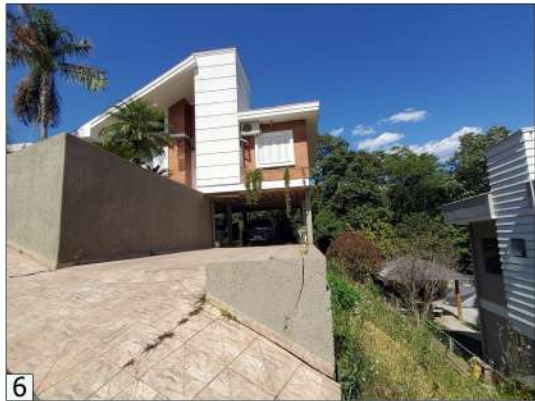
**Descrição:** A ocupação ocorre no terço médio de encosta com moderada a alta declividade suscetível a deslizamentos planares (Figura 1). No município de Encantado, o relevo é acidentado, inserido no contexto geológico do Planalto da Serra Geral. Nessa encosta, observam-se evidências recentes de instabilidade, como uma cicatriz de deslizamento, árvores inclinadas e degraus de abatimento. Durante as chuvas intensas de abril/maio de 2024 ocorreu o deslizamento de grande porte na lateral da ocupação, o qual atingiu parcialmente algumas moradias (muro, área externa e outros), e apareceu os degraus de abatimento atrás de 3 moradias interditadas pela defesa civil (Figuras 2 a 5). Ainda se observa a utilização de cortes e aterro para a conformação dos terrenos residenciais e a insuficiência de sistema de drenagem pluvial para preservar a sanidade da encosta. As moradias, construídas em alvenaria, apresentam grau de vulnerabilidade de moderado a alto frente aos processos identificados (Figura 6).

**Sugestões de intervenção:** 1) Monitoramento das condições de estabilidade da encosta especialmente em períodos chuvosos e evacuação preventiva caso haja indícios de iminência de deslizamento; 2) Desenvolver estudos geotécnicos e hidrológicos detalhados, por profissional habilitado, para avaliar a necessidade e viabilidade de implantação de medidas de contenção e de drenagem na encosta; 3) Ações de educação ambiental e de percepção de risco para a comunidade em área de risco; 4) Formação de líderes comunitários para apoiar a Defesa Civil Municipal; 5) Implantação de políticas de controle urbano e orientação para abertura de lotes em áreas suscetíveis a movimentos de massa, visando o ordenamento territorial e a adoção de técnicas seguras de ocupação.

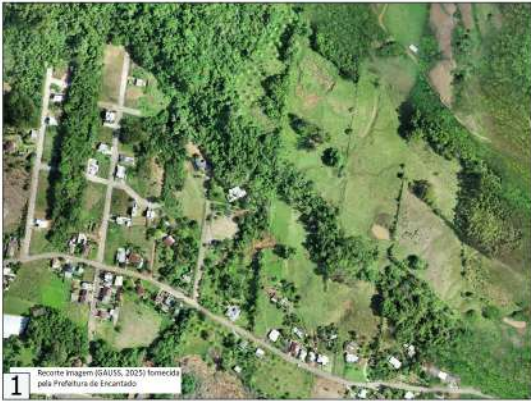
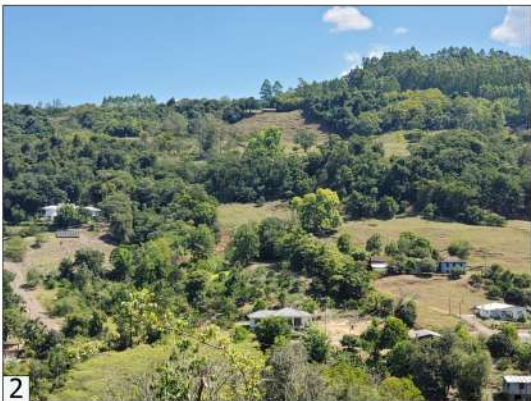
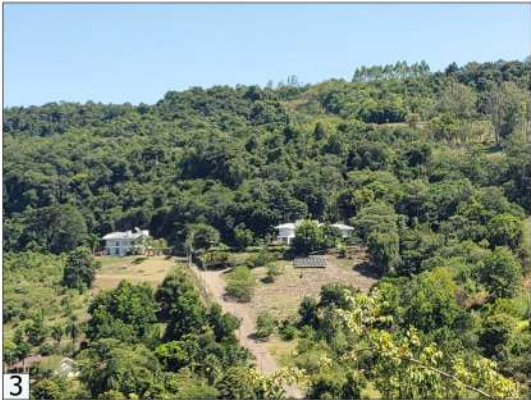
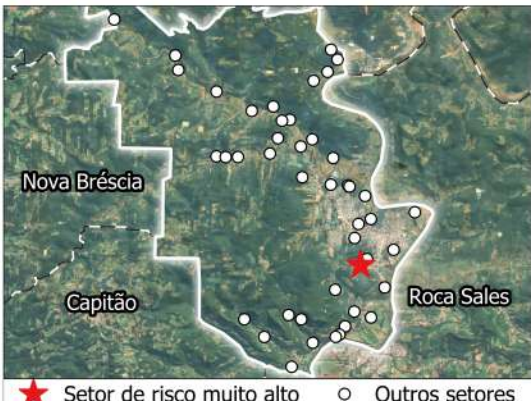
**Descrição:** A ocupação situada no terço médio e base de encosta com moderada a alta declividade suscetível a rastejo e deslizamento. No município de Encantado, o relevo é acidentado, inserido no contexto geológico do Planalto da Serra Geral. Nessa encosta, observam-se evidências recentes de instabilidade (Figuras 1 a 5), como cicatriz de deslizamento, degraus de abatimento de diversos tamanhos e situados em diversos pontos da encosta, feições erosivas, rachaduras em moradias e alterações em pavimentação nova na Rua Augusto Joaquim Fontana (Figura 6). Estas evidências, no geral, foram notadas a partir das chuvas intensas de abril/maio de 2024. Ainda se observa a utilização de cortes e aterro para a conformação dos terrenos residenciais e a insuficiência de sistema de drenagem pluvial para preservar a sanidade da encosta. As moradias, construídas em alvenaria e madeira, apresentam grau de vulnerabilidade de moderado a alto frente aos processos identificados.

**Sugestões de intervenção:** 1) Monitoramento das condições de estabilidade da encosta especialmente em períodos chuvosos e evacuação preventiva caso haja indícios de iminência de deslizamento; 2) Desenvolver estudos geotécnicos e hidrológicos detalhados, por profissional habilitado, para avaliar a necessidade e viabilidade de implantação de drenagem na encosta; 3) Ações de educação ambiental e de percepção de risco para a comunidade em área de risco; 4) Formação de líderes comunitários para apoiar a Defesa Civil Municipal; 5) Implantação de políticas de controle urbano e orientação para abertura de lotes em áreas suscetíveis a movimentos de massa, visando o ordenamento territorial e a adoção de técnicas seguras de ocupação.

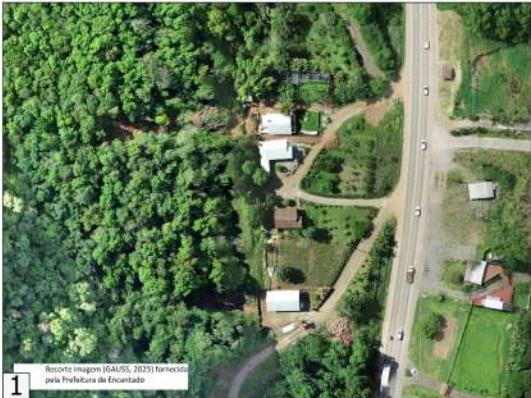
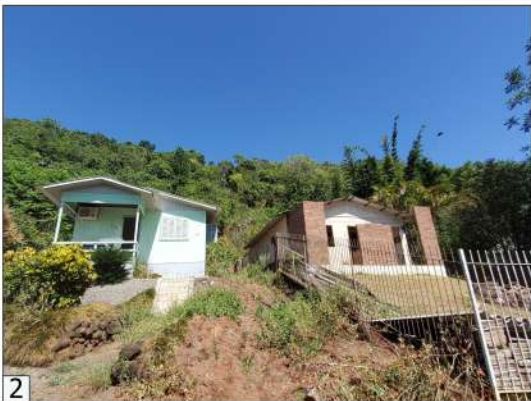
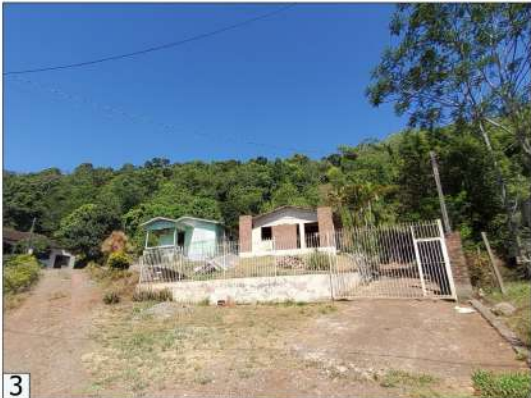
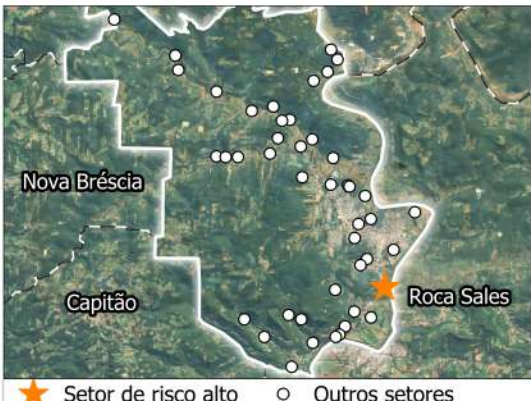
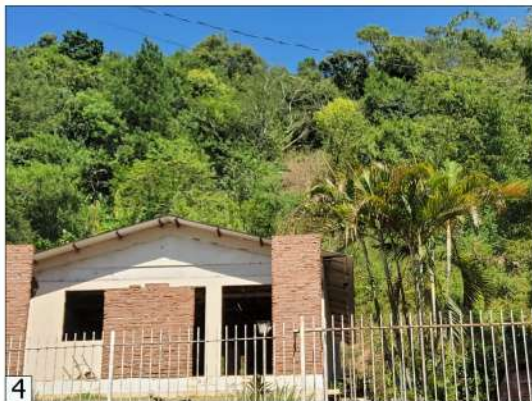
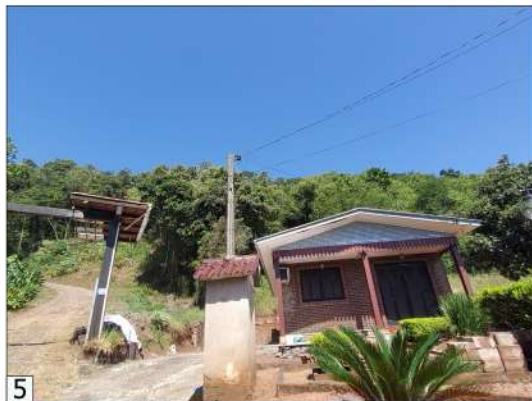
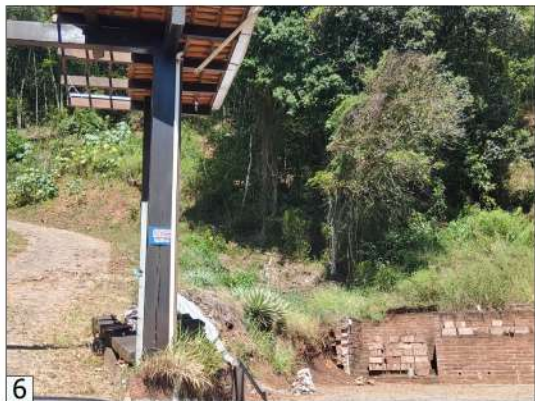
**Descrição:** A ocupação situada na base de encosta com moderada a alta declividade suscetível a deslizamentos (Figura 1). No município de Encantado, o relevo é acidentado, inserido no contexto geológico do Planalto da Serra Geral. Nessa encosta, observam-se evidências recentes de instabilidade (Figuras 2 a 6), como cicatrizes de deslizamentos e destruição parcial de ocupações. Estas evidências ocorreram a partir das chuvas intensas de abril/maio de 2024. Ainda se observou-se feições erosivas e ausência de sistema de drenagem pluvial para preservar a sanidade da encosta. As ocupações, construídas em alvenaria e madeira, apresentam grau de vulnerabilidade alto frente ao processo identificado.

**Sugestões de intervenção:** 1) Monitoramento das condições de estabilidade da encosta especialmente em períodos chuvosos e evacuação preventiva caso haja indícios de iminência de deslizamento; 2) Desenvolver estudos geotécnicos e hidrológicos detalhados, por profissional habilitado, para avaliar a necessidade e viabilidade de implantação de drenagem na encosta; 3) Ações de educação ambiental e de percepção de risco para a comunidade em área de risco; 4) Formação de líderes comunitários para apoiar a Defesa Civil Municipal; 5) Implantação de políticas de controle urbano e orientação para abertura de lotes em áreas suscetíveis a movimentos de massa, visando o ordenamento territorial e a adoção de técnicas seguras de ocupação.
