**SERVIÇO GEOLÓGICO DO BRASIL (SGB-CPRM)**

# **CARTOGRAFIA DE RISCO GEOLÓGICO**

**ATUALIZAÇÃO DE MAPEAMENTO**

**Encantado, RS**

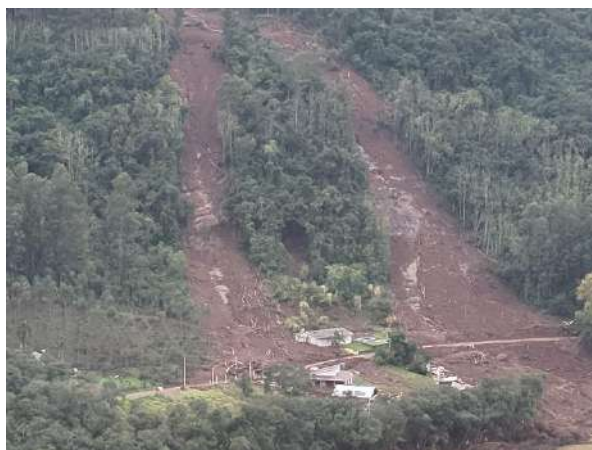
Neste município, as cicatrizes de deslizamento recentes observadas nas encostas ocorreram, principalmente, como consequência do evento de pluviosidade elevada de abril a maio de 2024, devido à saturação das camadas superficiais em encostas de declividades moderadas a elevadas. Os setores mapeados por tipologias de movimentos de massa apresentam moradias diretamente atingidas ou terrenos de moradias atingidas por material destes deslizamentos e/ou indícios de movimentação, como rachaduras, trincas e degraus de abatimento (Figuras 6 a 9).

Figura 6- Encosta com cicatrizes de deslizamento ocorridas nos eventos de abril/maio de 2024, com atingimento de moradias. Setor RS\_ENCANTA\_SR\_006\_SGB.

Em diversas destas áreas, se observa também a ausência de sistemas de drenagens nas encostas e nas vias, bem como a ausência de obras de contenção de encostas e/ou taludes íngremes. Estes recursos projetados e executados por profissionais com responsabilidade técnica poderiam atuar para preservar a sanidade das encostas.

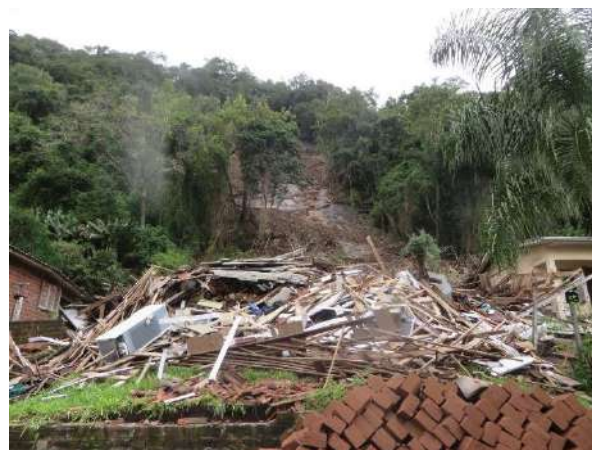
Figura 7- Encosta com cicatriz de deslizamento ocorrida nos eventos de abril/maio de 2024, com atingimento de moradias. Setor RS\_ENCANTA\_SR\_024\_SGB.

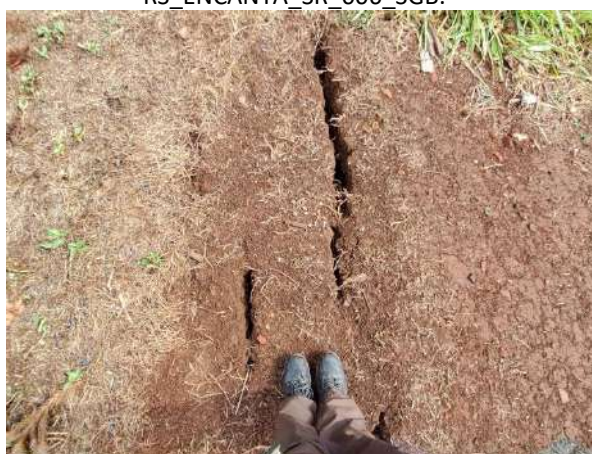
Figura 8- Trincas no solo no setor RS\_ENCANTA\_SR\_004\_SGB.

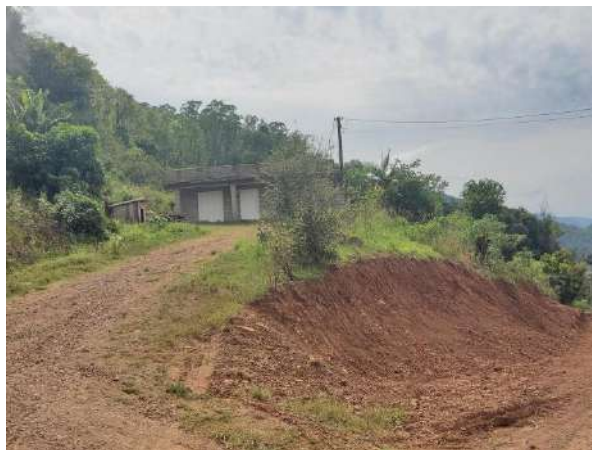
íngremes, com movimentação de terra, como corte e aterro, muitas vezes feitos sem responsabilidade técnica, o que contribui para o aumento de áreas em situação de risco a movimentos gravitacionais (Figuras 10 e 11).

Figura 10- Corte de estrada, em encosta com suscetibilidade natural a movimentos de massa, próximo a moradia no setor RS\_ENCANTA\_SR\_015\_SGB.

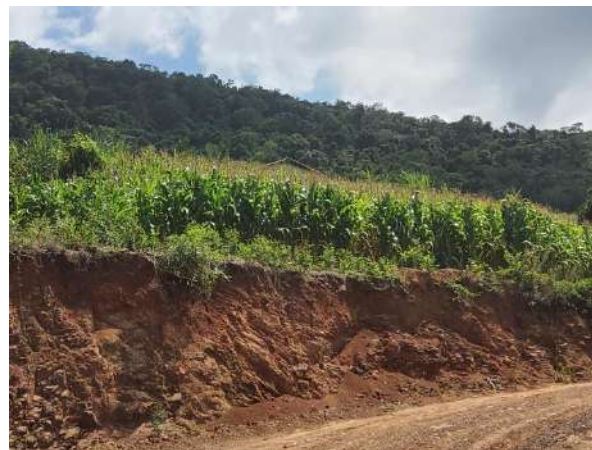
Figura 11- Corte de estrada, em encosta com suscetibilidade natural a movimentos de massa, no setor RS\_ENCANTA\_SR\_008\_SGB.

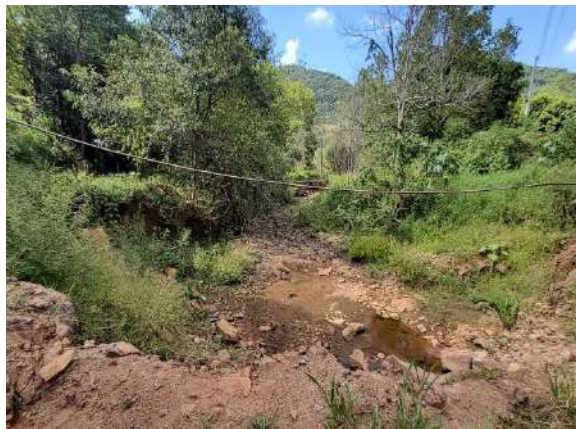
Figura 12- Leito do arroio com depósitos grosseiros de cascalho no setor RS\_ENCANTA\_SR\_011\_SGB.

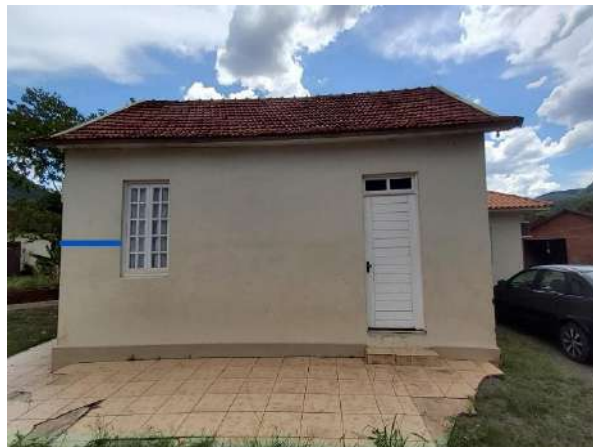
Figura 13- Marca de inundação em moradia na Linha Palmas atingida no evento de maio de 2024. Setor RS\_ENCANTA\_SR\_045\_SGB.

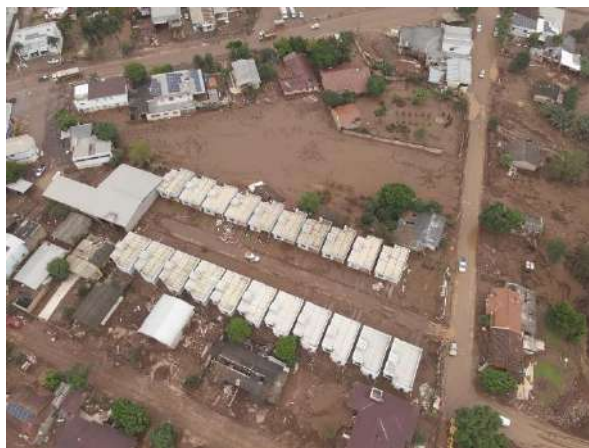
As inundações do rio Taquari são sazonais e possuem recorrência elevada, com registros recentes de cotas elevadas em 2023 (setembro e novembro) e 2024 (abril/maio). A cota máxima nivelada registrada em maio de 2024 foi de 23,14 m na régua instalada no bairro Navegantes em Encantado e operada pelo SGB/ANA, conforme tabela 2 deste relatório. Este evento de maior magnitude registrado entre abril e maio de 2024 causou danos significativos às ocupações, com destaque para a destruição verificada nos bairros Porto Quinze e Navegantes no centro da cidade e nas comunidades Barra do Jacaré, Linha Jacarezinho e Linha Palmas na zona rural (Figuras 14 a 17). Devido a recorrência elevada e outros fatores, o

Figura 14- Imagem de voo de drone realizado por equipe do SGB após o evento de 2024, durante atividades de pós desastre. Setor RS\_ENCANTA\_SR\_020\_SGB.

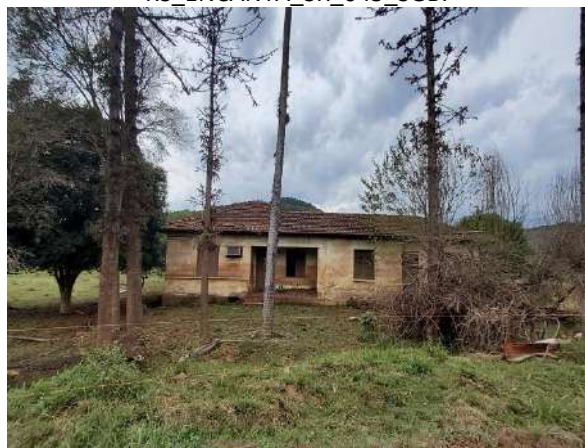
Figura 15- Marca de atingimento do evento de 2024 em moradia do Setor RS\_ENCANTA\_SR\_020\_SGB.

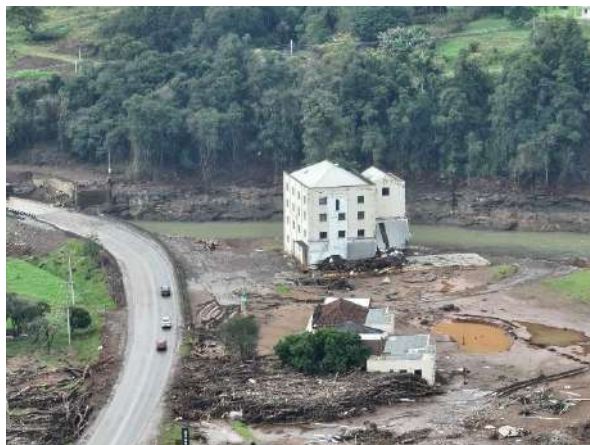
Figura 16- Imagem de voo de drone realizado por equipe do SGB após o evento de 2024, durante atividades de pós desastre. Planície do rio Jacaré no setor RS\_ENCANTA\_SR\_013\_SGB.

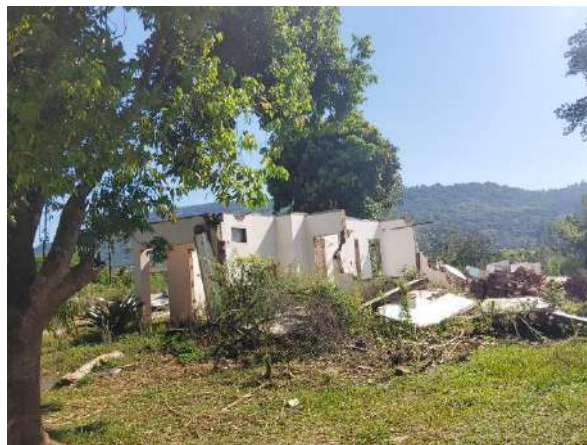
Figura 17- Ocupação atingida no evento de 2024, completamente destruída na comunidade Barra do Jacaré. Setor RS\_ENCANTA\_SR\_001\_SGB.

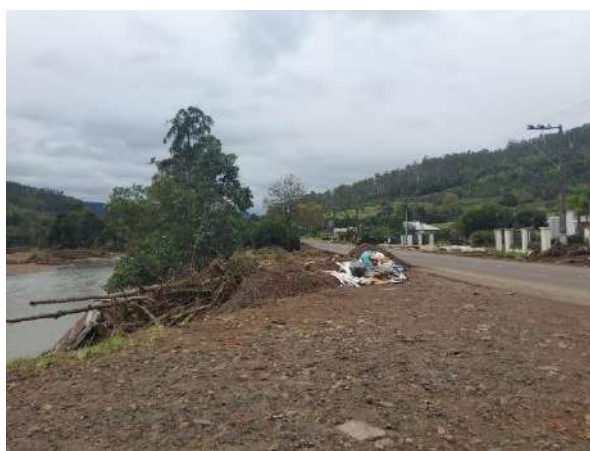
No município de Encantado, principalmente associados aos processos hídricos, ocorrem processos erosivos de margem fluvial que, devido à proximidade com moradias, as sujeitam ao risco. Normalmente, as ocupações estão sobre as margens côncavas (erosivas) dos corpos hídricos. Os setores mapeados com esta tipologia no município apresentam alto risco e estão associados ao arroio Jacarezinho e ao rio Taquari (Figuras 18 e 19). Entretanto, no setor RS\_ENCANTA\_SR\_017\_SGB, o processo erosivo está ligado à enxurrada devido à concentração de fluxo de água pluvial na encosta de declividades elevadas atrás de algumas moradias, formando uma ravina a qual está colocando em risco uma moradia (Figuras 20 e 21).

Figura 18- Ocupações próximas à margem erosiva do arroio Jacarezinho no setor RS\_ENCANTA\_SR\_018\_SGB.

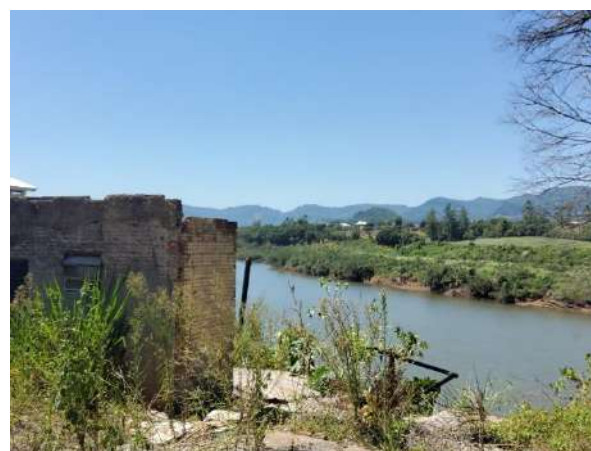
Figura 19- Ocupações próximas à margem erosiva do rio Taquari no setor RS\_ENCANTA\_SR\_039\_SGB.

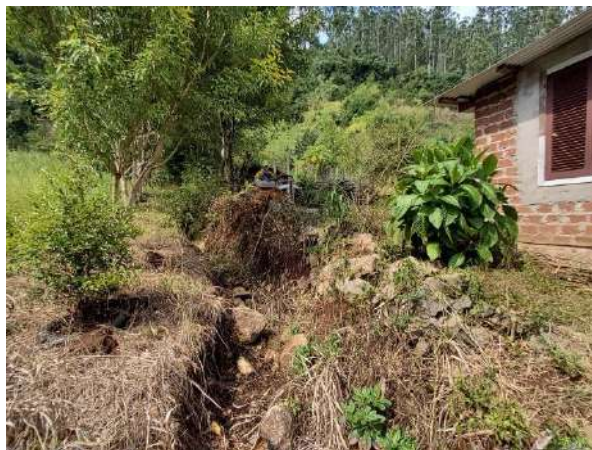
Figura 20- Ocupação próxima à ravina provocada por concentração do fluxo pluvial em encosta de declividade elevada no setor RS\_ENCANTA\_SR\_017\_SGB.

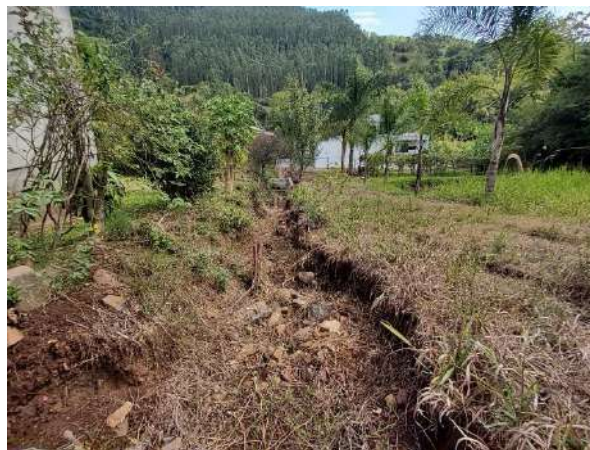
Figura 21- Destaque para a continuação da ravina, com uma caixa de captação de drenagem realizada próximo ao terreno da outra moradia no setor RS\_ENCANTA\_SR\_017\_SGB.
