## CARTOGRAFIA DE RISCO GEOLÓGICO

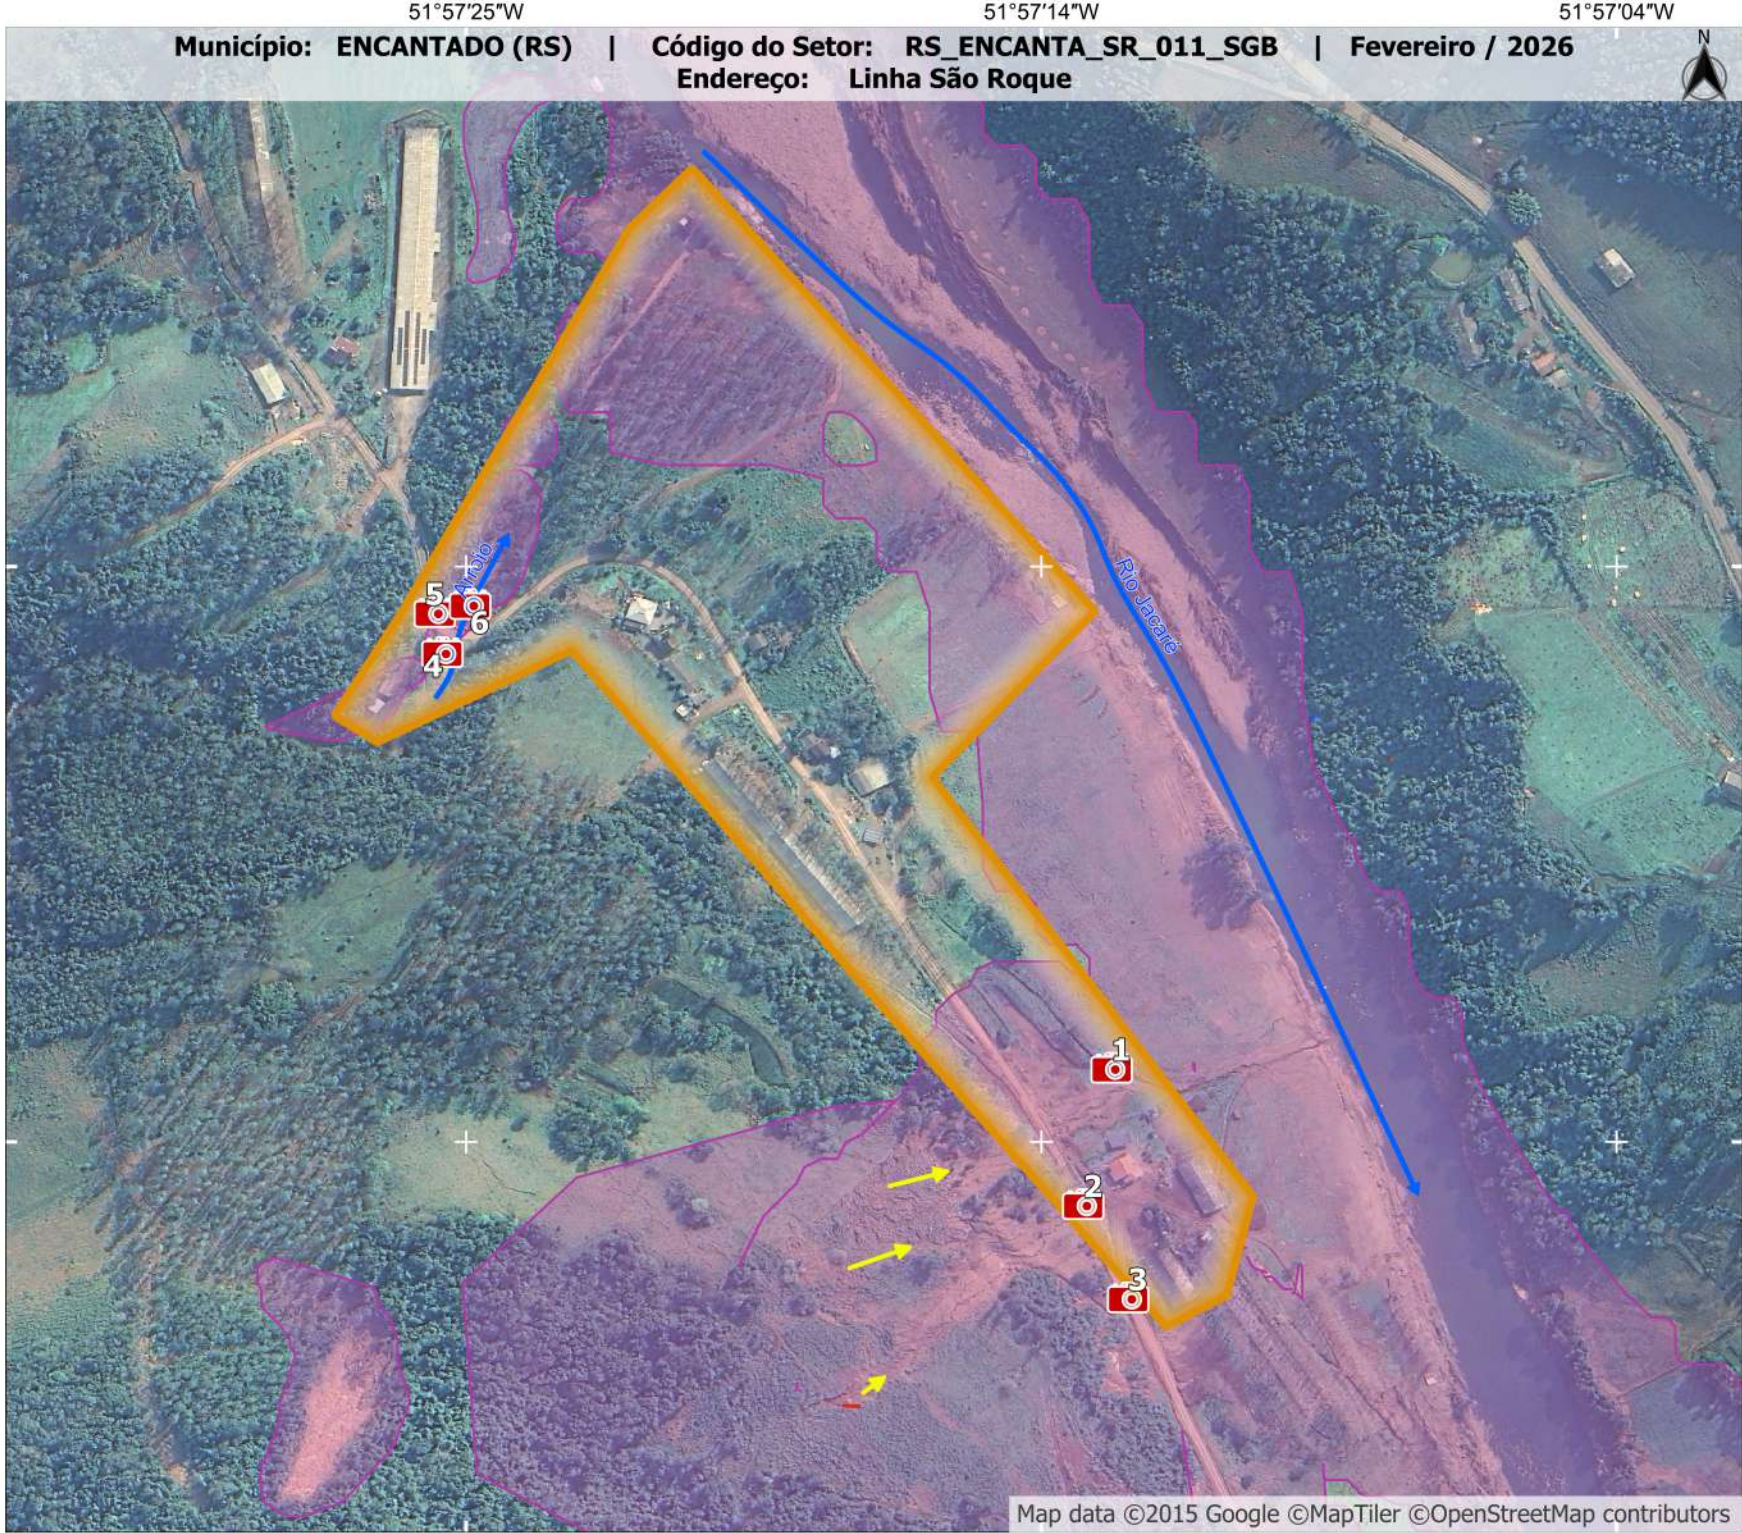
**Descrição:** A ocupação rural ocorre em encosta de declividade alta, tornando a área suscetível a movimentos de massa. Em Encantado, o relevo é acidentado, inserido no Planalto da Serra Geral, próximo à planície de inundação do rio Taquari. Este setor está localizado na margem direita do rio Jacaré, afluente do rio Taquari. Durante as chuvas de abril/maio de 2024, foram observadas cicatrizes de deslizamentos na encosta, e parte do material atingiu parcialmente as propriedades (Figuras 1 a 3). Também se observou a presença de afluente do Rio Jacaré formando um pequeno vale encaixado e a presença de uma moradia nas proximidades deste (Figuras 4 a 6). Neste córrego há blocos rochosos e indícios de enxurrada. As residências, construídas em alvenaria, apresentam alta vulnerabilidade frente aos processos descritos.

| Tipologia do processo | Deslizamento, Enxurrada, Corrida de massa |
| Grau de risco | Alto |

**Sugestões de intervenção:** 1) Monitoramento das condições de estabilidade da encosta especialmente em períodos chuvosos e evacuação preventiva caso haja indícios de iminência de deslizamento; 2) Evacuação preventiva em caso de alerta de eventos pluviométricos elevados para a região; 3) Desenvolver estudos para avaliar a necessidade de implantação de obras de drenagem para direcionamento correto das águas na encosta; 4) Ações de educação ambiental e de percepção de risco para a comunidade em área de risco; 5) Formação de líderes comunitários para apoiar a Defesa Civil Municipal. 6) Implantação de políticas de controle urbano e orientação para abertura de lotes em áreas suscetíveis a movimentos de massa, visando o ordenamento territorial e a adoção de técnicas seguras de ocupação.
