## CARTOGRAFIA DE RISCO GEOLÓGICO

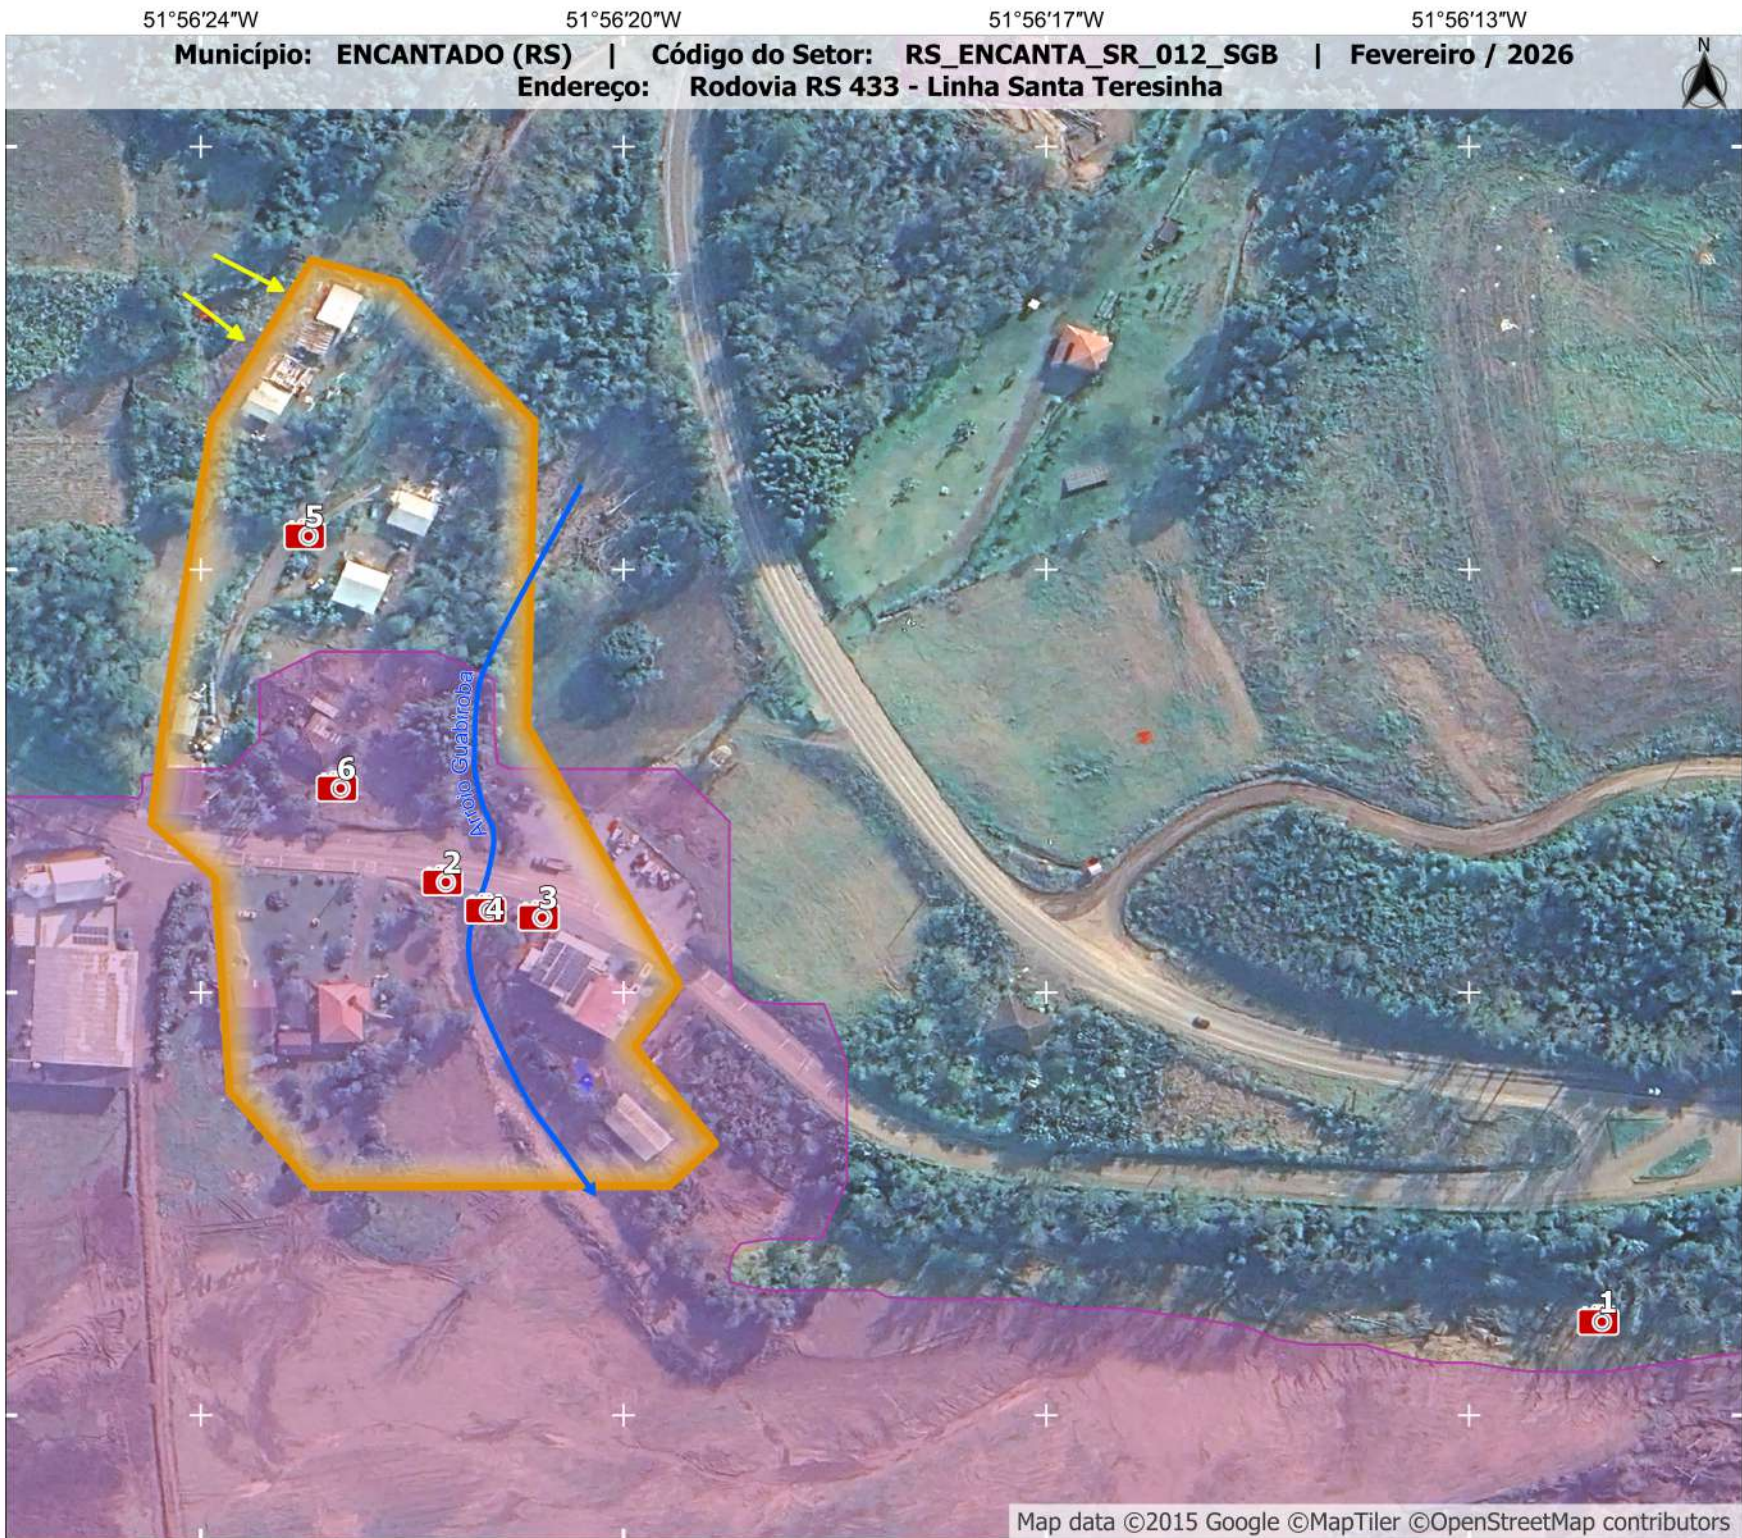
**Descrição:** Planície de inundação do Rio Jacaré, afluente do rio Taquari, sujeita a inundações sazonais, que ocorrem de forma gradual e são influenciadas pelo regime de chuvas na bacia. Os eventos são recorrentes, sendo o de abril/maio de 2024 o mais intenso já registrado. A situação se agrava com a presença do arroio Guabiroba, afluente do Jacaré, que drena encostas íngremes nas proximidades, expondo as ocupações a enxurradas (Figuras 1 a 4). Em eventos intensos, pode haver represamento do Guabiroba pelas águas do Jacaré. Na última cheia, a força dos rios causou erosão na margem do Guabiroba (Figura 4). Observou-se também a presença de cortes íngremes próximo a moradias na base de encostas com declividades moderadas com potencial de deslizamentos (Figura 5). As moradias apresentam vulnerabilidade moderada aos processos descritos, com algumas residências dispoindo de segundo pavimento como forma de mitigação aos processos hidrológicos (Figura 6).

| Tipologia do processo | Enxurrada, Inundação, Deslizamento |
| Grau de risco | Alto |

**Sugestões de intervenção:** 1) Evacuação preventiva em caso de alerta de inundação e/ou enxurrada; 2) Divulgação junto à comunidade do Sistema de Alerta Hidrológico do Rio Taquari ([https://www.sgb.gov.br/sace/index\\_bacias\\_monitoradas.php?getbacia=btaquari#](https://www.sgb.gov.br/sace/index_bacias_monitoradas.php?getbacia=btaquari#)); 3) Monitoramento das condições de estabilidade da encosta especialmente em períodos chuvosos e evacuação preventiva caso haja indícios de iminência de deslizamento; 4) Ações de educação ambiental e de percepção de risco para a comunidade atingida; 5) Formação de líderes comunitários para apoiar a Defesa Civil Municipal; 6) Desenvolvimento de políticas de controle de ocupação das áreas abaixo da cota de inundação e orientação para abertura de lotes em áreas suscetíveis a movimentos de massa, no sentido de limitar as intervenções e construções nestas áreas.
