## CARTOGRAFIA DE RISCO GEOLÓGICO

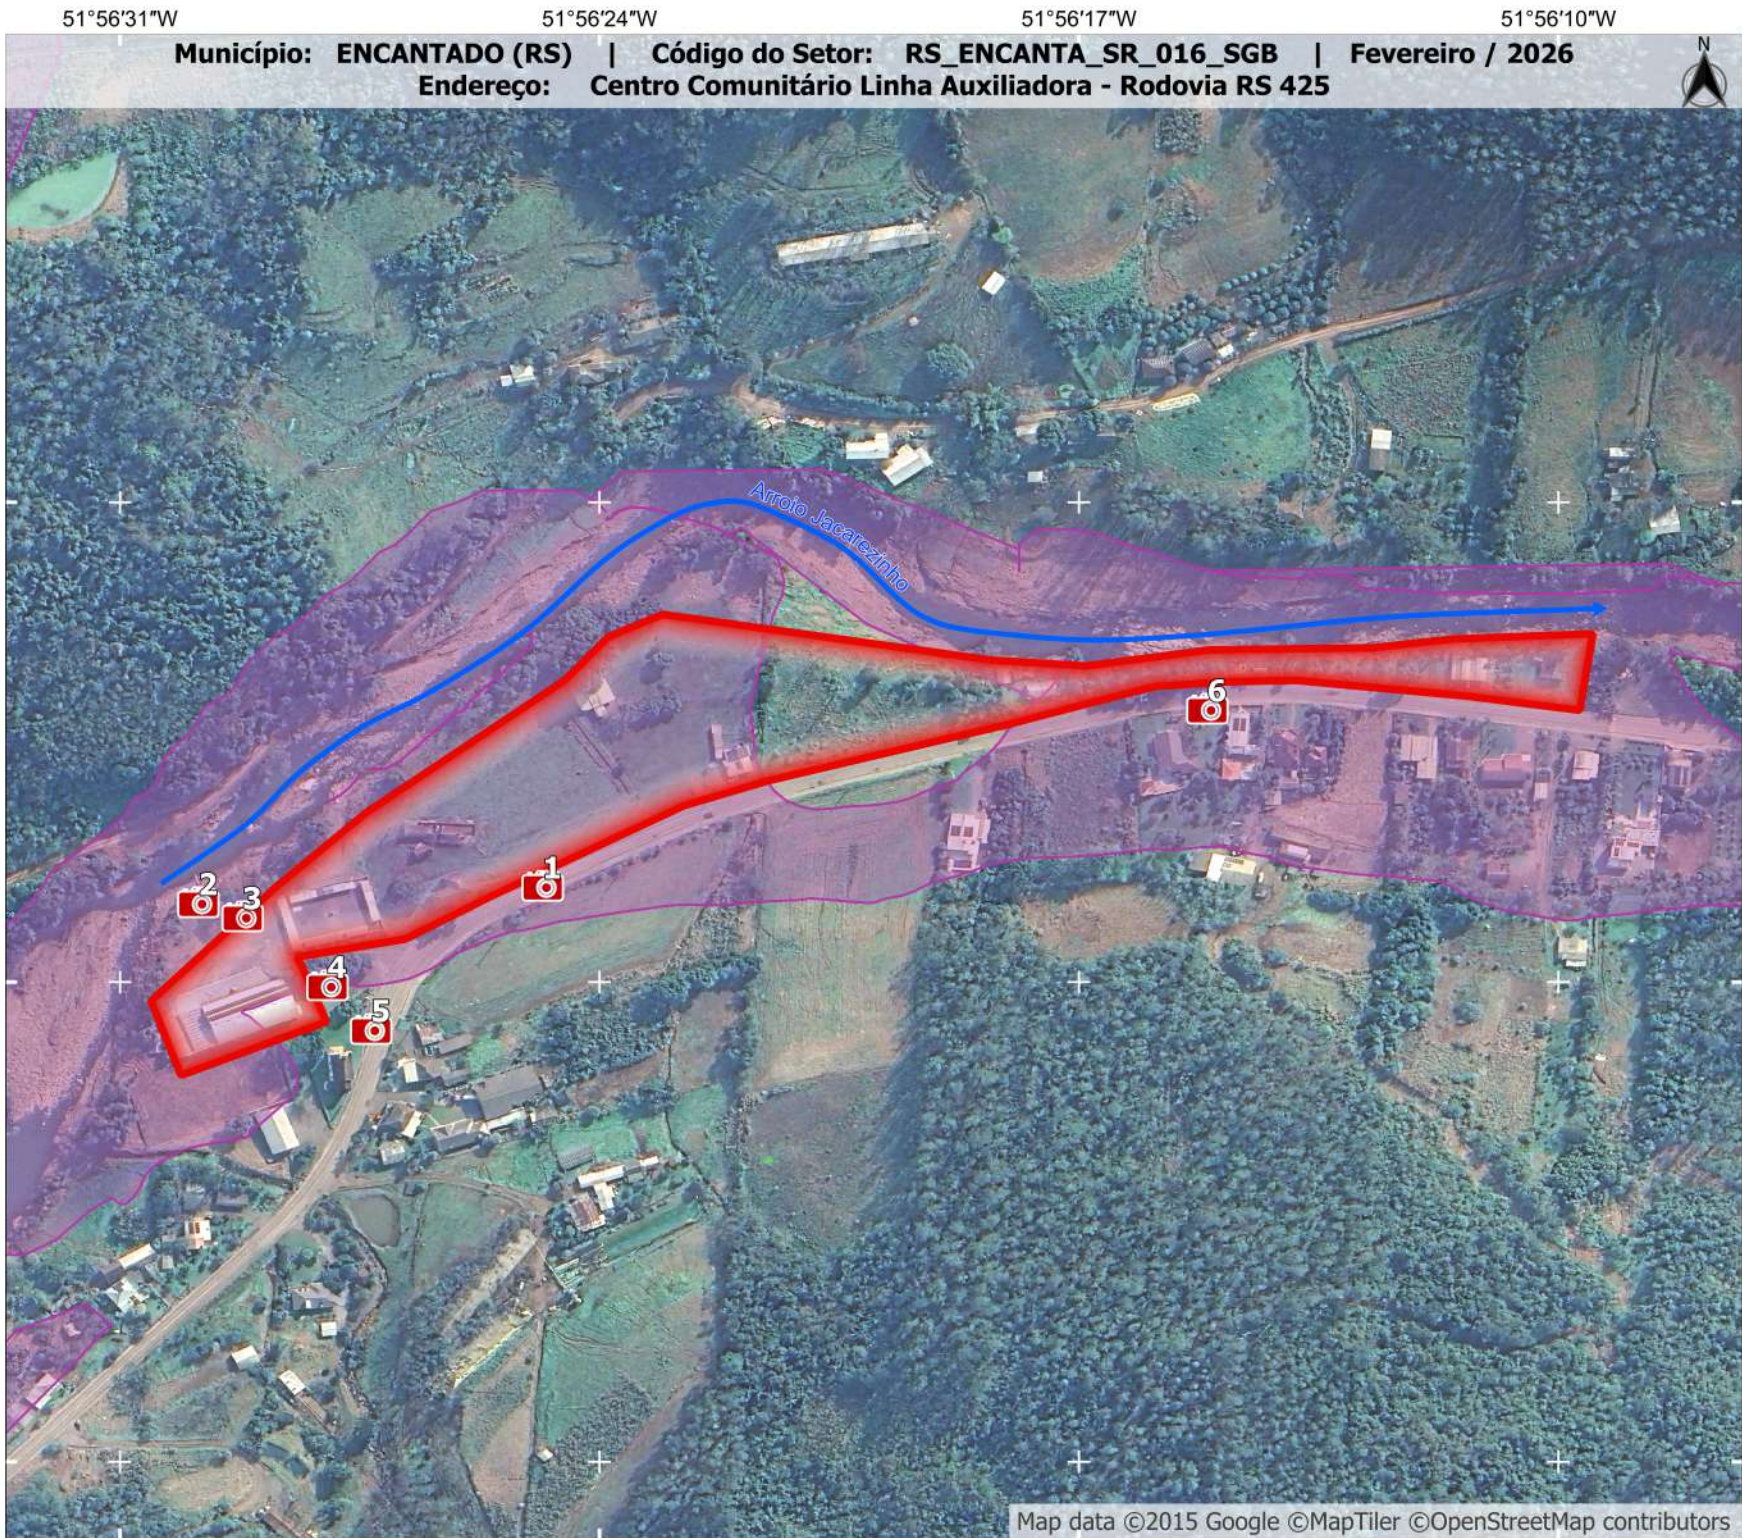
**Descrição:** Planície de inundação do arroio Jacarezinho, afluente do rio Jacaré, bacia hidrográfica do rio Taquari, sujeita a inundações sazonais, que ocorrem de forma gradual e são influenciadas pelo regime de chuvas na bacia. Os eventos de inundação são recorrentes, entretanto o último registro possui atingimento e lâmina d'água superior aos anteriores. No evento pluviométrico de abril/maio de 2024, a força destrutiva dos arroios foi tão elevada que neste setor atingiu residências as quais não tinham registro de atingimento anteriores. Relatou-se também o excesso de material carregado pelo arroio, como árvores, o que provocou o represamento das águas do Jacarezinho neste trecho. Outras marcas do evento visualizadas são a erosão de trechos das margens deste arroio e a ponte arrancada (Figuras 1 a 3). Conforme os registros, estas ocupações também estão sujeitas a enxurradas. As moradias, principalmente de alvenaria (Figuras 4 a 6), apresentam vulnerabilidade moderada aos processos identificados.

| Tipologia do processo | Enxurrada, Inundação |
| Grau de risco | Muito alto |

**Sugestões de intervenção:** 1) Evacuação preventiva em caso de alerta de inundação e/ou enxurrada; 2) Divulgação junto à comunidade do Sistema de Alerta Hidrológico do Rio Taquari ([https://www.sgb.gov.br/sace/index\\_bacias\\_monitoradas.php?getbacia=btaquari#](https://www.sgb.gov.br/sace/index_bacias_monitoradas.php?getbacia=btaquari#)); 3) Ações de educação ambiental e de percepção de risco para a comunidade atingida; 4) Formação de líderes comunitários para apoiar a Defesa Civil Municipal; 5) Desenvolvimento de políticas de controle de ocupação das áreas abaixo da cota de inundação e de áreas de preservação permanente, no sentido de limitar as intervenções e construções nestas áreas.

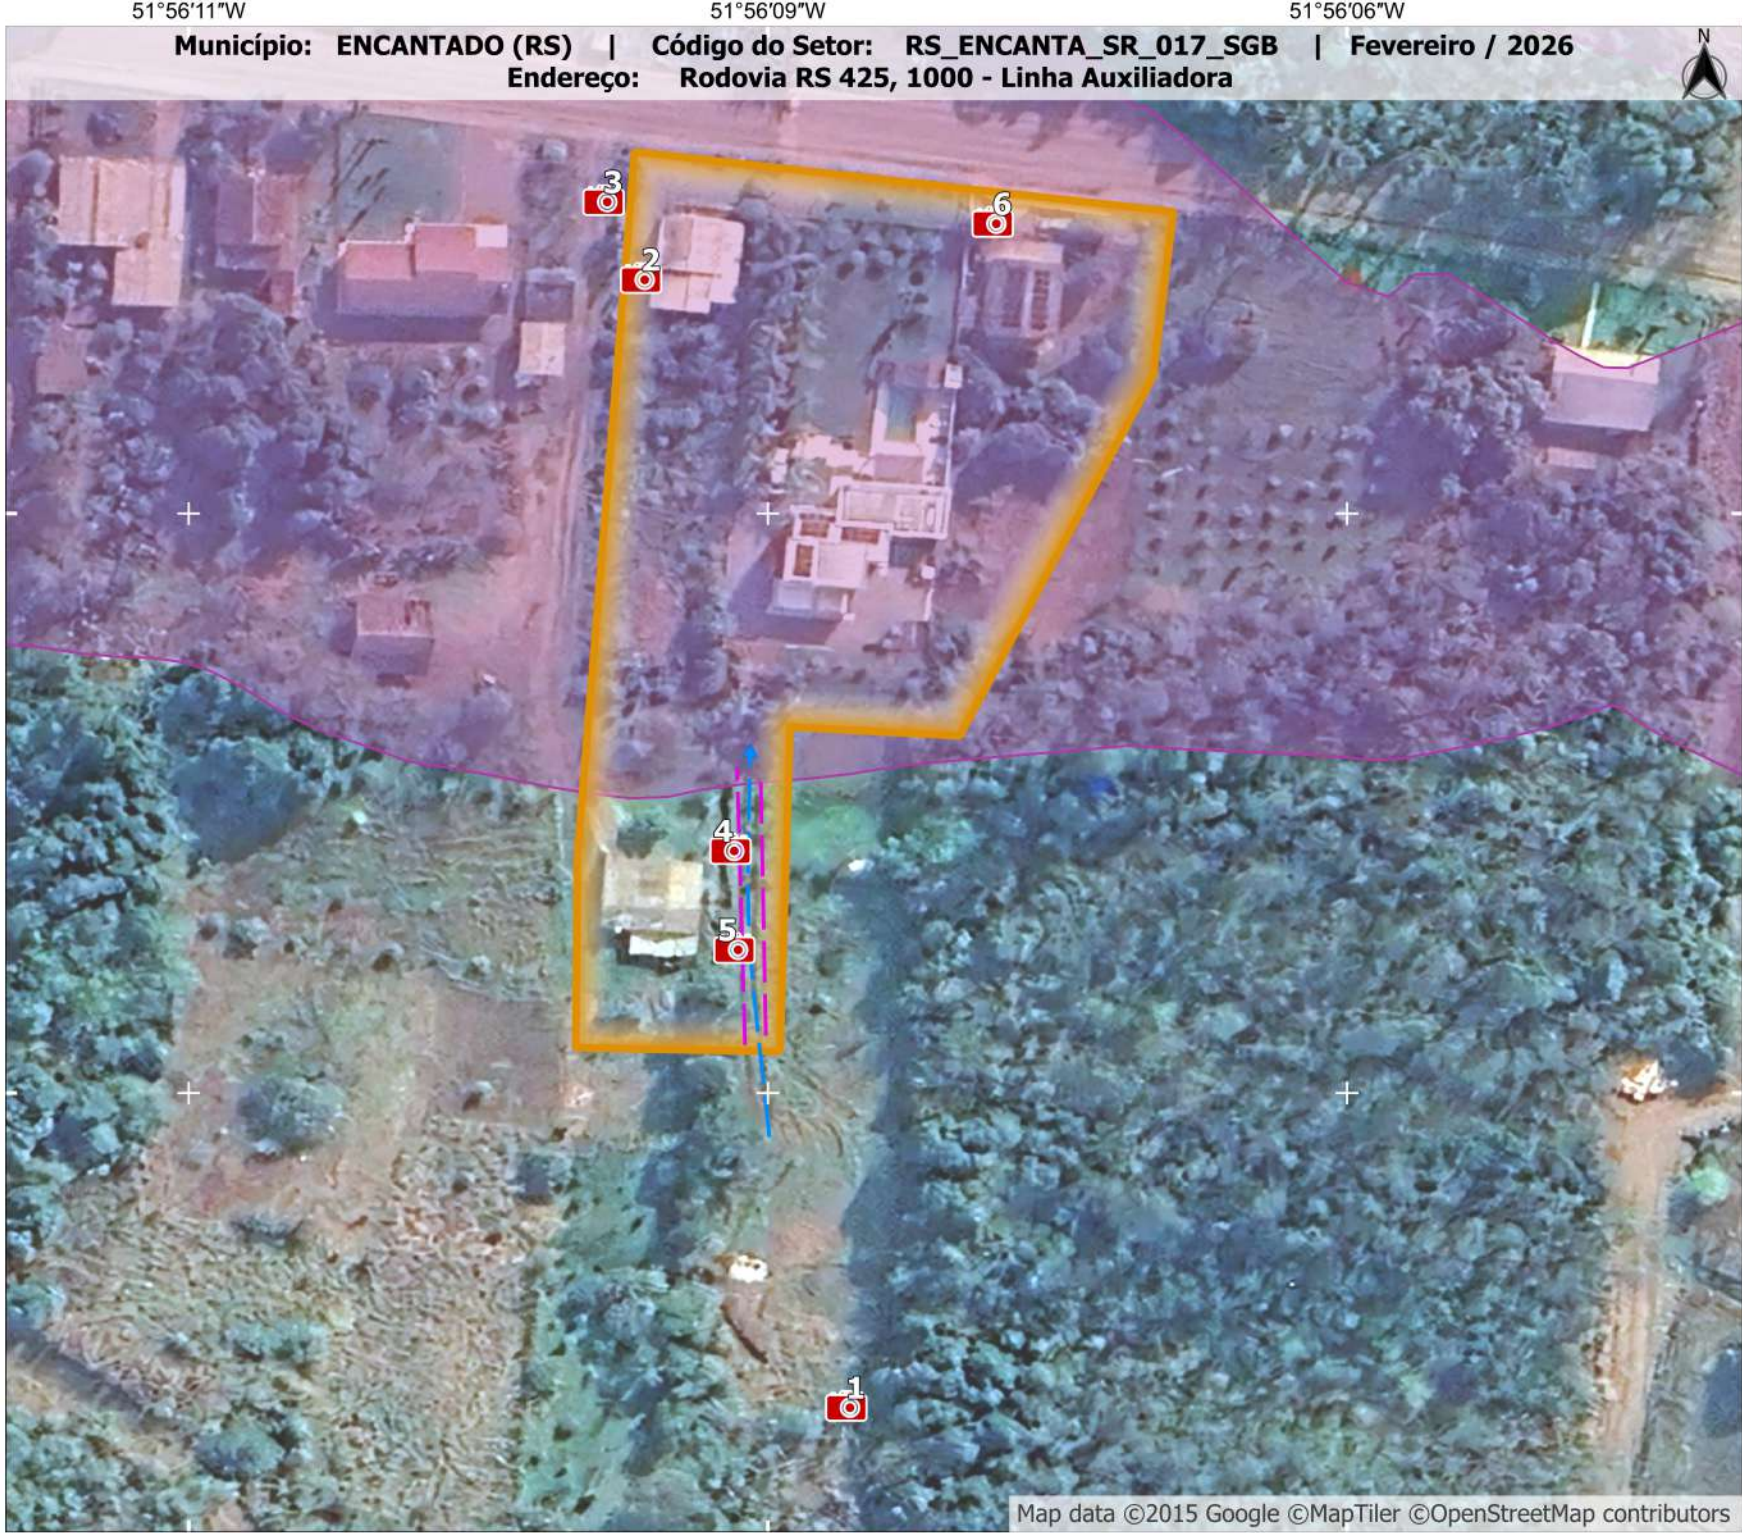
**Descrição:** A ocupação ocorre em encosta com declividade de moderada a alta, suscetível a deslizamentos e enxurradas. Em Encantado, o relevo é acidentado, pertencente ao Planalto da Serra Geral e próximo à planície de inundação do rio Taquari. Esta área está situada no vale do arroio Jacarezinho, afluente do Rio Jacaré. Após as chuvas de abril/maio de 2024, foram registradas cicatrizes de deslizamento atrás de uma residência, sem grandes movimentações de material, mas com a abertura de sulcos erosivos na porção mais baixa e próxima da residência, devido ao fluxo concentrado da encosta (Figuras 1 a 5). Segundo relato de moradores, a enxurrada nesta parte da encosta já ocorreu em eventos de pluviosidade menores em anos anteriores, como em 2020, inclusive atingindo os pátios de algumas moradias. As moradias, em alvenaria, apresentam vulnerabilidade de moderada a alta frente aos processos geológicos identificados (Figura 6).

| | Tipologia do processo | Enxurrada, Erosão, Deslizamento |
| | Grau de risco | Alto |

**Sugestões de intervenção:** 1) Monitoramento das condições de estabilidade da encosta especialmente em períodos chuvosos e evacuação preventiva caso haja indícios de iminência de deslizamento; 2) Desenvolver estudos para avaliar a necessidade de implantação de obras de drenagem para direcionamento correto das águas na encosta; 3) Ações de educação ambiental e de percepção de risco para a comunidade em área de risco; 4) Formação de líderes comunitários para apoiar a Defesa Civil Municipal; 5) Implantação de políticas de controle urbano e orientação para abertura de lotes em áreas suscetíveis a movimentos de massa, visando o ordenamento territorial e a adoção de técnicas seguras de ocupação.

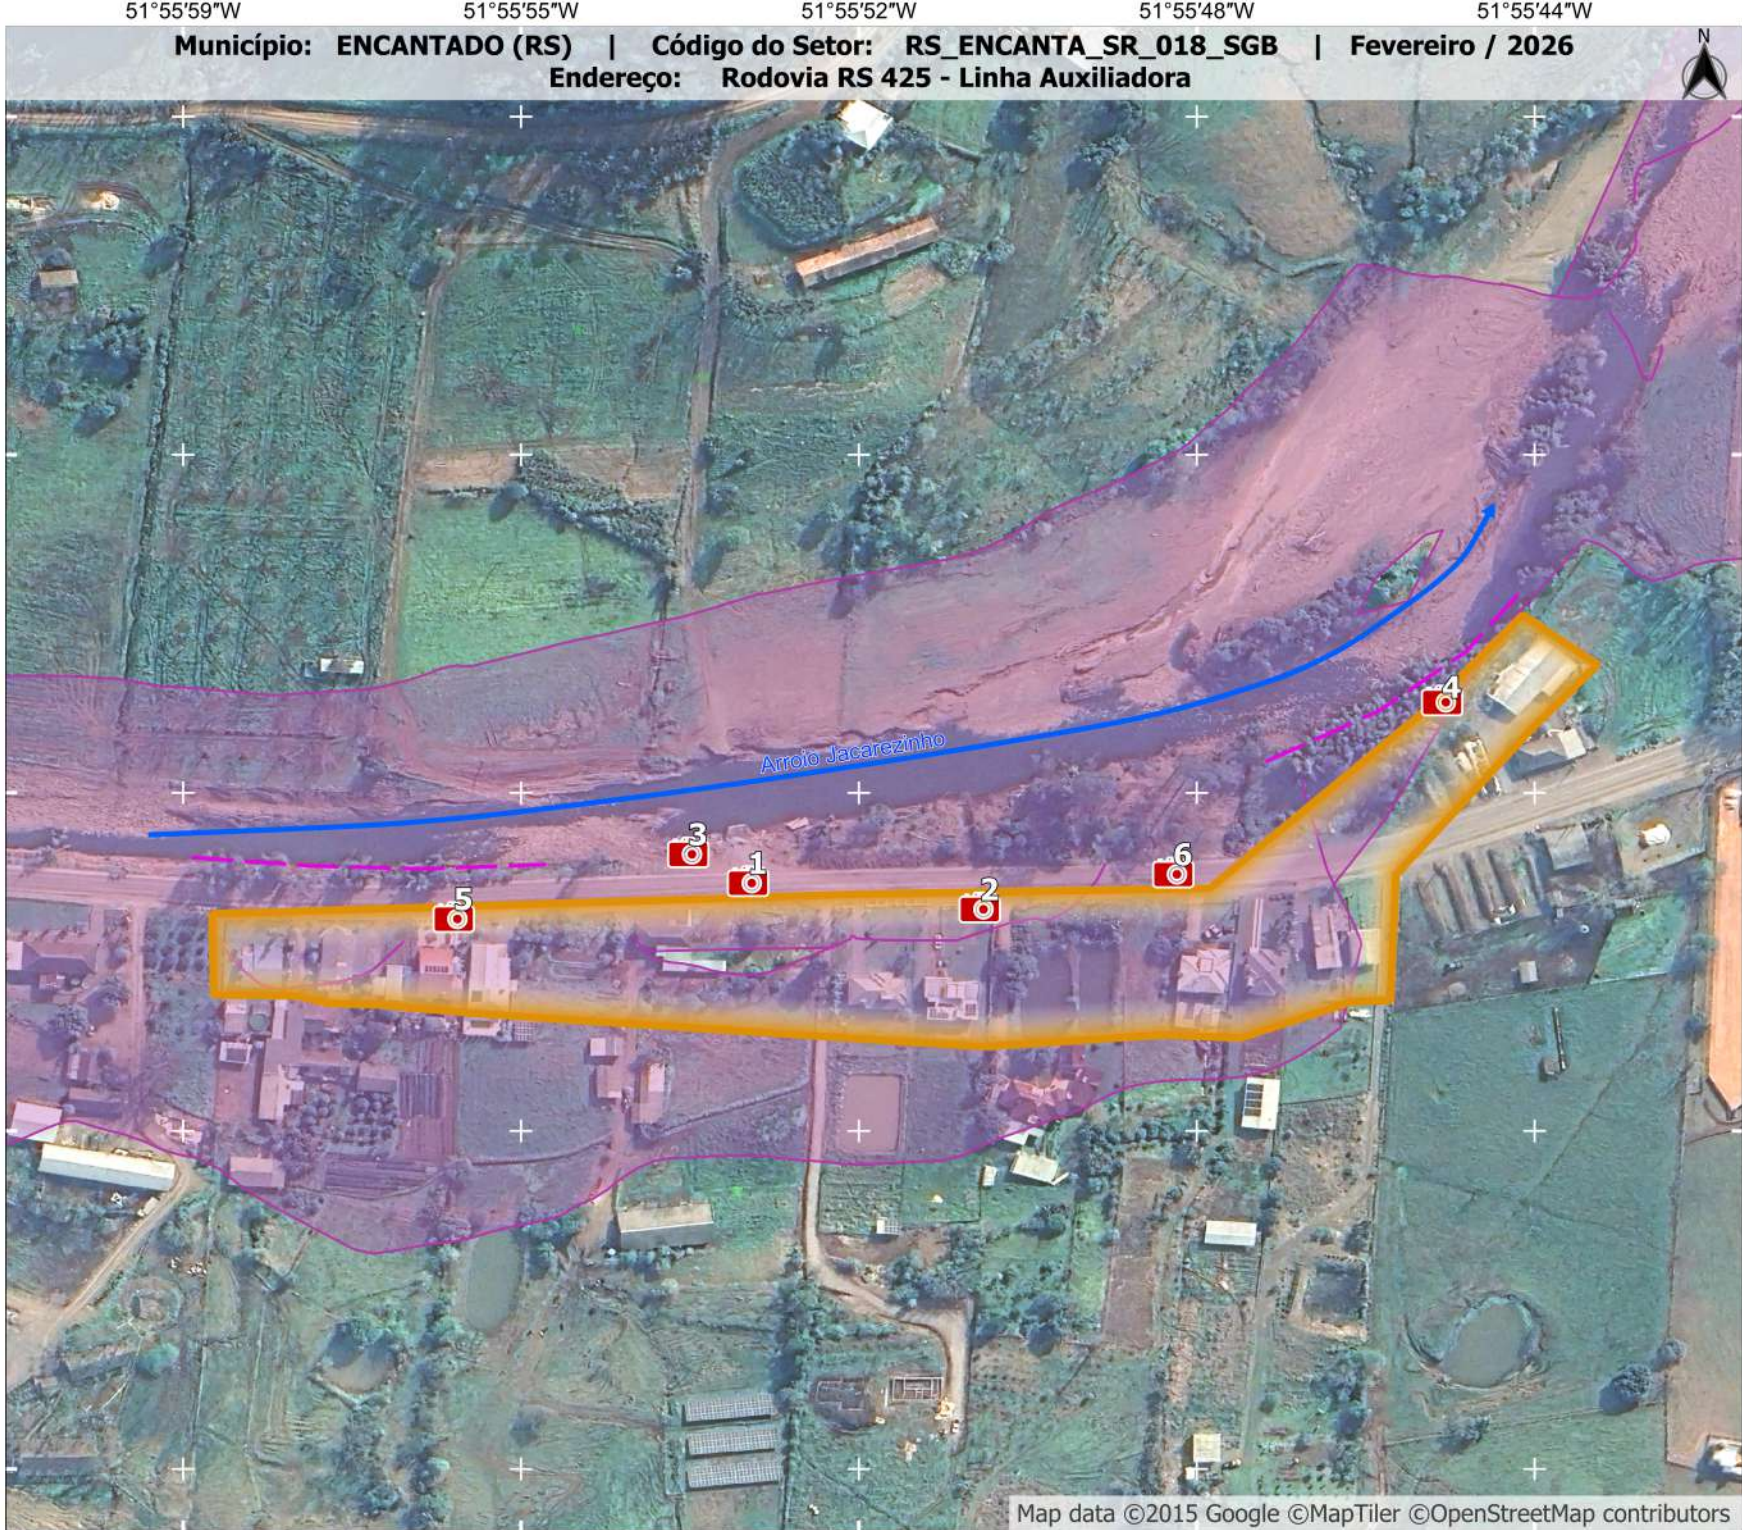
**Descrição:** Planície de inundação do arroio Jacarezinho, afluente do rio Jacaré, bacia hidrográfica do rio Taquari, sujeita a inundações sazonais, que ocorrem de forma gradual e são influenciadas pelo regime de chuvas na bacia. Os eventos de inundação são recorrentes, entretanto o último registro possui atingimento e lâmina d'água superior aos anteriores. No evento pluviométrico de abril/maio de 2024, a força destrutiva dos arroios foi tão elevada que neste setor atingiu o pátio de residências, com destruição de muros e cercas (Figuras 1 e 2). Relatou-se também o excesso de material carregado pelo arroio, como árvores, o que provocou o represamento das águas do Jacarezinho em alguns trechos. Neste setor, no geral, as moradias situam-se após a rodovia, mas o avanço da erosão nas margens além de danificar a estrada, pontualmente já atinge os fundos de galpões de residências próximas a margem (Figuras 3 e 4). Conforme os registros, as ocupações deste setor estão sujeitas a enxurradas e erosão de margem. As moradias, principalmente de alvenaria (Figuras 5 e 6), apresentam vulnerabilidade moderada aos processos identificados.

**Sugestões de intervenção:** 1) Evacuação preventiva em caso de alerta de inundação e/ou enxurrada; 2) Divulgação junto à comunidade do Sistema de Alerta Hidrológico do Rio Taquari ([https://www.sgb.gov.br/sace/index\\_bacias\\_monitoradas.php?getbacia=btaquari#](https://www.sgb.gov.br/sace/index_bacias_monitoradas.php?getbacia=btaquari#)); 3) Ações de educação ambiental e de percepção de risco para a comunidade atingida; 4) Formação de líderes comunitários para apoiar a Defesa Civil Municipal; 5) Desenvolvimento de políticas de controle de ocupação das áreas abaixo da cota de inundação e de áreas de preservação permanente, no sentido de limitar as intervenções e construções nestas áreas.
