CARTOGRAFIA DE RISCO GEOLÓGICO

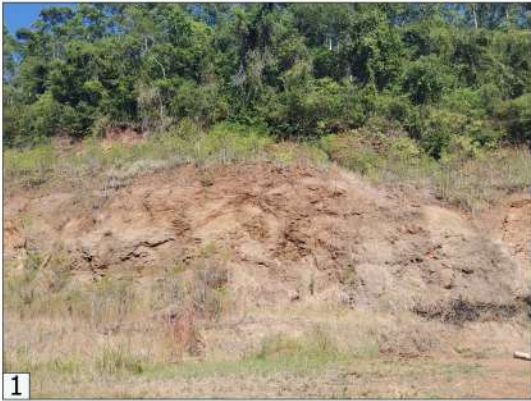
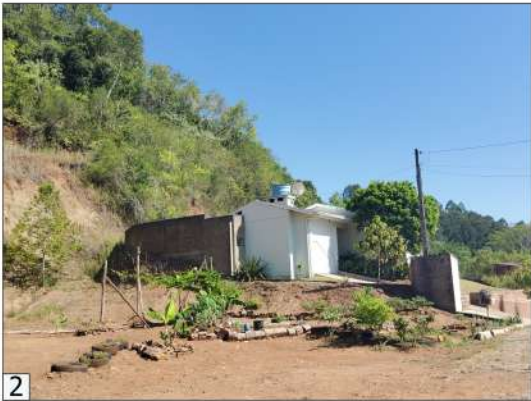
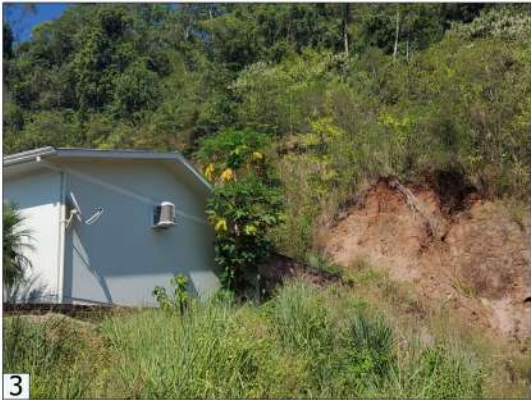
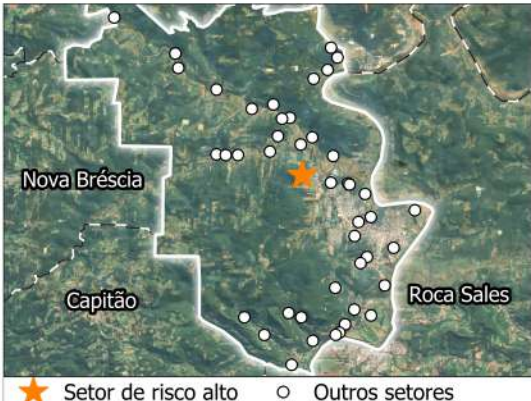
**Descrição:** A ocupação ocorre em uma encosta de declividade moderada a alta com execução de cortes de talude para conformação de lotes residenciais, tornando a área suscetível a deslizamentos e quedas de blocos. Em Encantado, o relevo é acidentado, inserido no Planalto da Serra Geral, próximo à planície de inundação do rio Taquari. No corte íngreme é possível visualizar rocha alterada e solo raso (Figuras 1 e 2). Após as chuvas de abril/maio de 2024 não foram observadas cicatrizes de deslizamentos expressivas neste setor, entretanto há sulcos erosivos (Figuras 3 e 4). No geral, a ocupação ainda mantém uma distância mínima de 5m dos taludes íngremes. As residências, construídas em alvenaria apresentam moderada vulnerabilidade frente aos processos descritos (Figuras 5 e 6).

**Sugestões de intervenção:** 1) Monitoramento das condições de estabilidade da encosta especialmente em períodos chuvosos e evacuação preventiva caso haja indícios de iminência de deslizamento e/ou queda de blocos; 2) Desenvolver estudos para avaliar a necessidade de implantação de obras de drenagem para direcionamento correto das águas na encosta; 3) Ações de educação ambiental e de percepção de risco para a comunidade em área de risco; 4) Formação de líderes comunitários para apoiar a Defesa Civil Municipal; 5) Implantação de políticas de controle urbano e orientação para abertura de lotes em áreas suscetíveis a movimentos de massa, visando o ordenamento territorial e a adoção de técnicas seguras de ocupação.

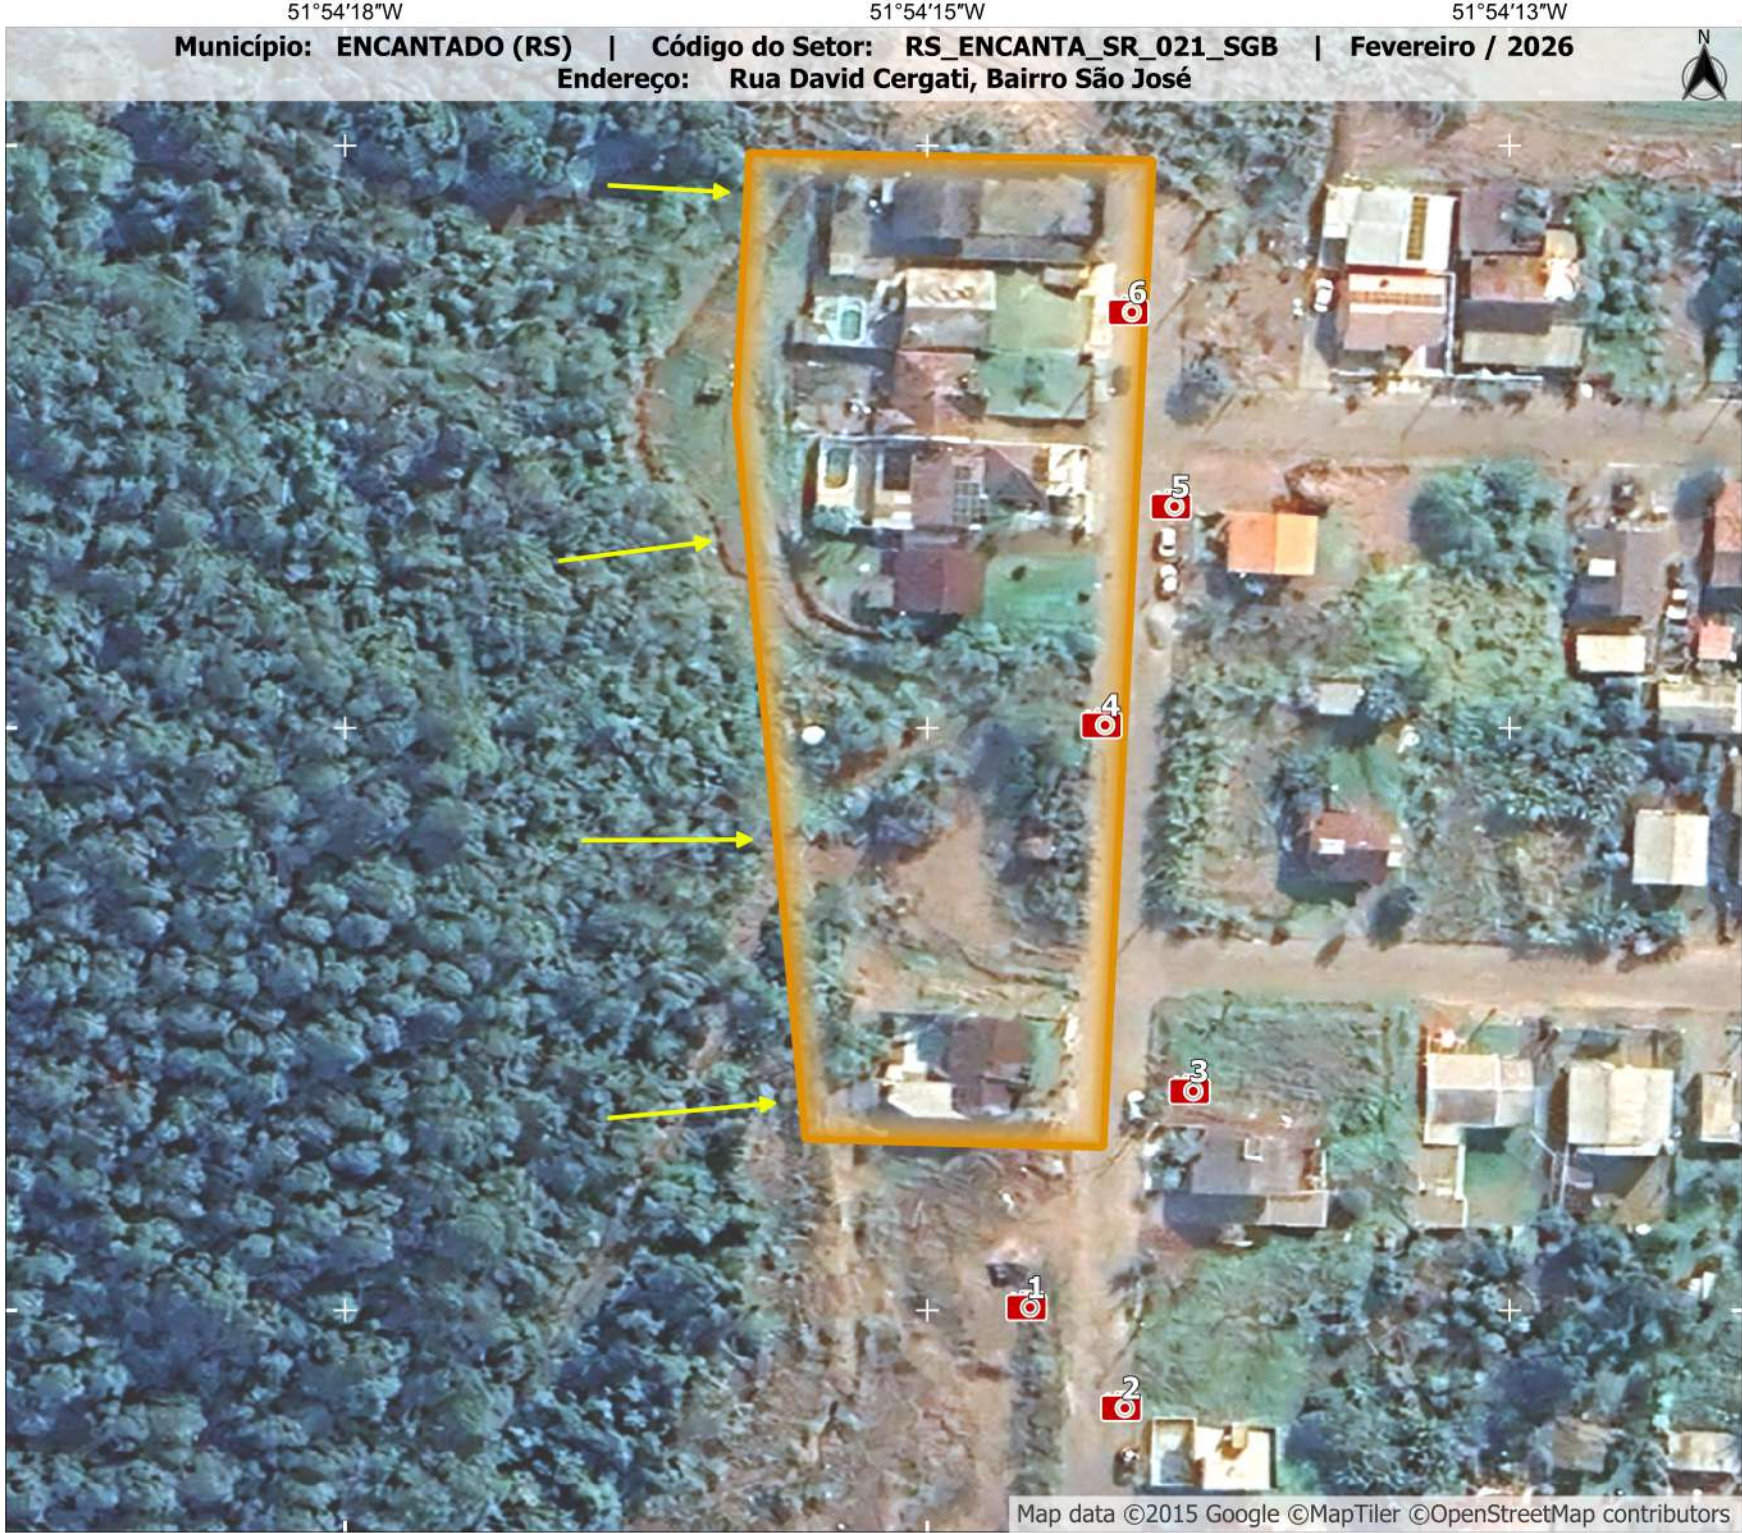
| Tipologia do processo | Deslizamento, Queda |
| Grau de risco | Alto |
