**Descrição:** Planície de inundação do Rio Jacaré, afluente do rio Taquari, sujeita a inundações sazonais, que ocorrem de forma gradual e são influenciadas pelo regime de chuvas na bacia. O Rio Jacaré é represado pelo Rio Taquari durante os eventos de cheia do Rio Taquari, e acaba causando inundações a montante. Os eventos de inundação são recorrentes, entretanto o último registro possui atingimento e lâmina d'água superior aos anteriores, inclusive de setembro de 2023 (Figura 1). No evento pluviométrico de abril/maio de 2024, a força destrutiva dos rios foi tão elevada, que destruiu residências de diversos padrões construtivos neste setor (Figuras 2 a 6). As ocupações estão sujeitas a inundações e enxurradas, com edificações residenciais, comerciais e industriais de alvenaria e madeira de diversos padrões construtivos apresentando vulnerabilidade alta.

## CARTOGRAFIA DE RISCO GEOLÓGICO

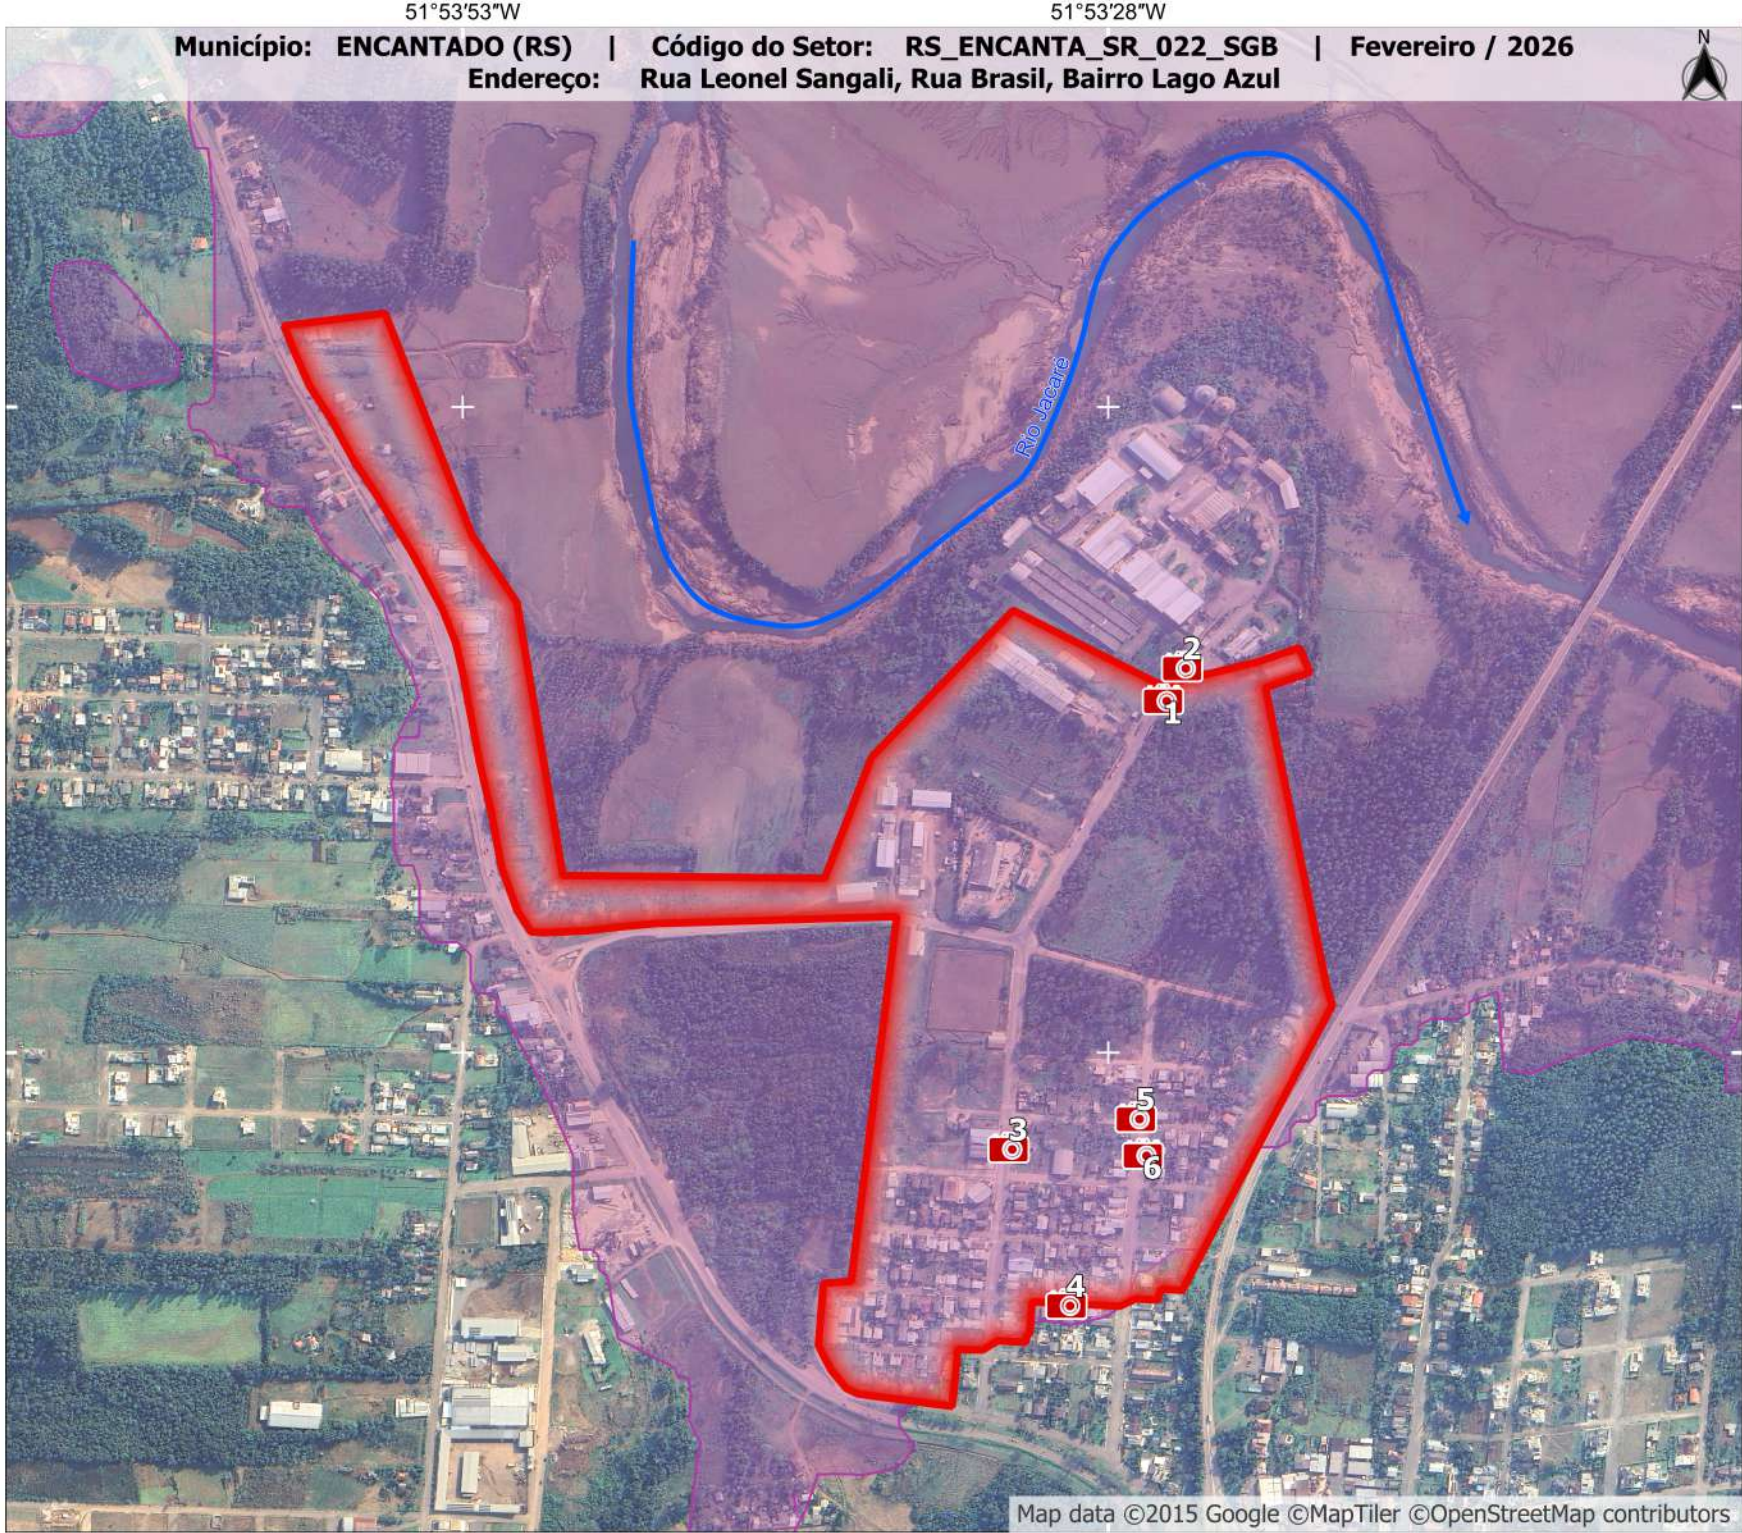
| Tipologia do processo | Inundação, Enxurrada |
| Grau de risco | Muito alto |

**Sugestões de intervenção:** 1) Evacuação preventiva em caso de alerta de inundação e/ou enxurrada; 2) Divulgação junto à comunidade do Sistema de Alerta Hidrológico do Rio Taquari ([https://www.sgb.gov.br/sace/index\\_bacias\\_monitoradas.php?getbacia=btaquari#](https://www.sgb.gov.br/sace/index_bacias_monitoradas.php?getbacia=btaquari#)); 3) Ações de educação ambiental e de percepção de risco para a comunidade atingida; 4) Formação de líderes comunitários para apoiar a Defesa Civil Municipal; 5) Desenvolvimento de políticas de controle de ocupação das áreas abaixo da cota de inundação e de áreas de preservação permanente, no sentido de limitar as intervenções e construções nestas áreas.
